MOSTY

inżyniera Mariana Lutosławskiego
w Lublinie

Sławomir Karas

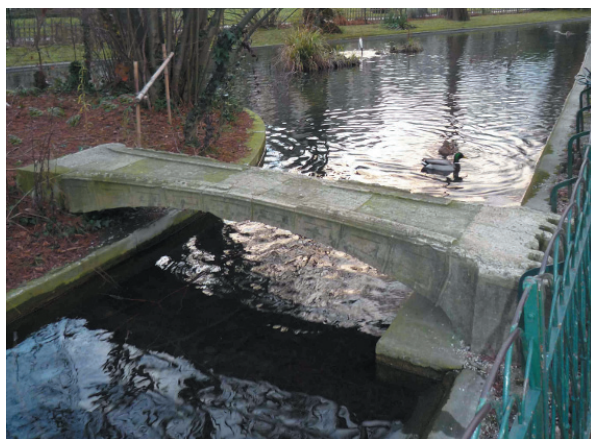
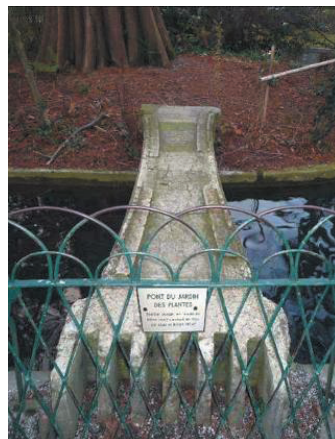
Rysunek 2. Betonowy mostek parkowy w Grenoble (1855)⁵: a) widok z boku, b) widok wzdłuż osi mostu

kamień. Przez swe ograniczenia geometryczne niewielka i wąska kładka sprawia, że w granicznym przypadku tłumy pieszych obciążenie użytkowe mogłoby niewiele przewyższać ciężar własny. W warunkach najczęściej występującego obciążenia dominuje ciężar własny użytego materiału. Kładka jest łukiem parabolicznym, w którym przy równomiernym obciążeniu nad innymi siłami wewnętrznymi dominują siły normalne ściskające, jednakże pod jednym warunkiem, że rozpór łuku będzie przeniesiony przez sztywne fundamenty, a tak właśnie jest w przypadku kładki Vicata. Bloki fundamentowe są wyraźnie masywne i trwałe, przy czym trwałość jest wymierna – fundamenty pracują już około 160 lat.

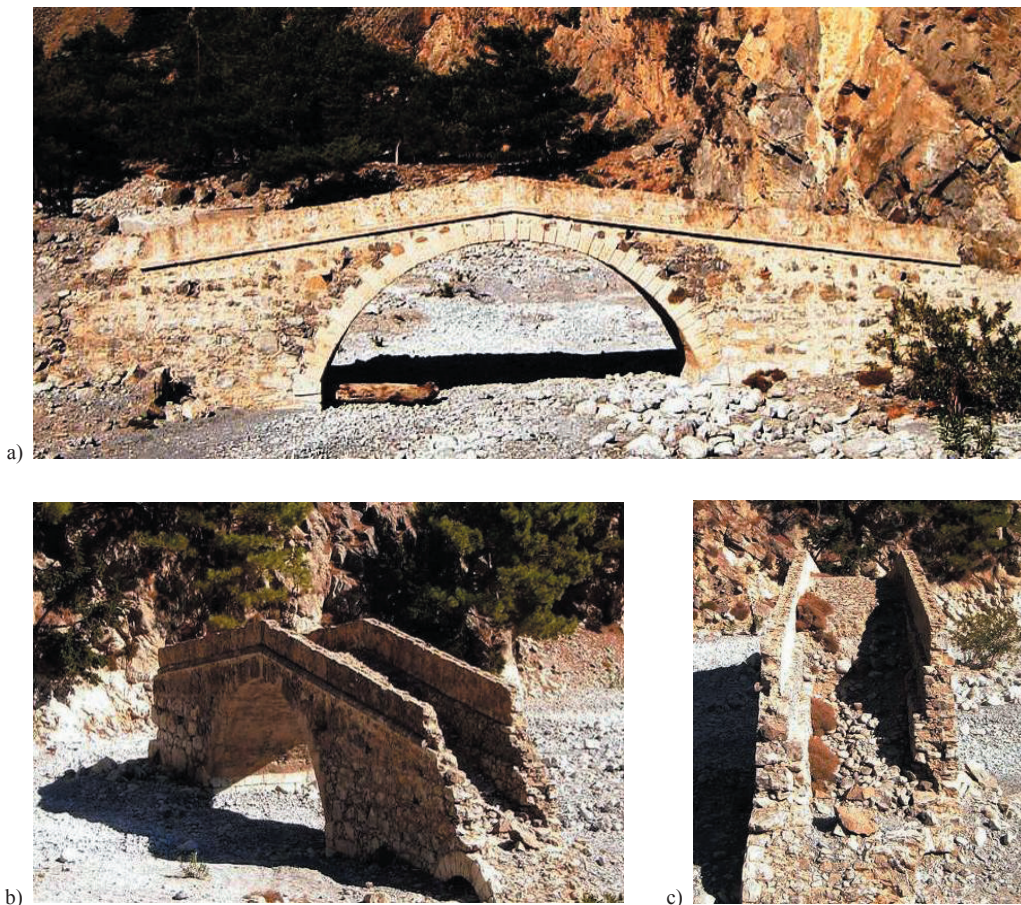
Rysunek 3. Kształtowanie mostu łukowego kamiennego; Samariá, Kreta: a) widok z boku, b) widok aksonometryczny, c) widok wzdłuż mostu

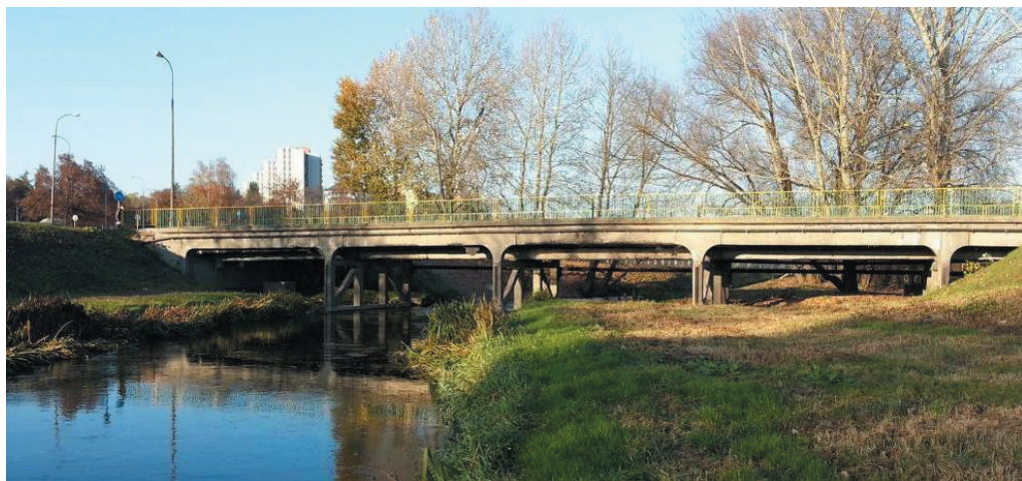
Rysunek 15. Widok mostu na Kalinowszczyźnie od napływu; stan – 2013 r.

Zestawiając ilustracje, tj. rys. 15 i 16, zaobserwowano przesunięcie koryta rzeki w kierunku zachodnim. Obecnie przęsłem nurtowym jest przęsło drugie, jak pokazano na rys. 17.

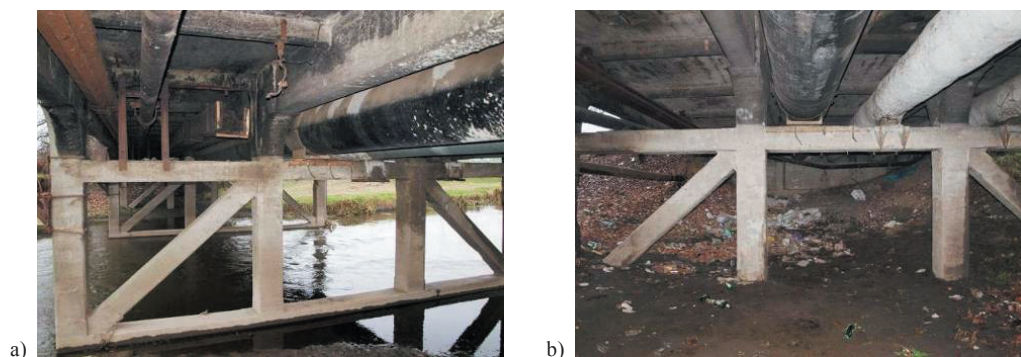
Rysunek 28. Widok od spodu: a) w stronę rzeki, b) w stronę przyczółka od wschodu

Dalej zamieszczono zdjęcia fragmentów mostu wykonane w październiku 2013 r., ukazujące szczegóły rzeczywistego stanu obiektu. Obraz mostu widziany z poziomu rzeki (od spodu) przypomina kadry z filmu Johna Carpentera *Ucieczka z Nowego Jorku*⁴ (rys. 28).

Powierzchnie elementów konstrukcyjnych są zanieczyszczone, wszechobecny brud jest potęgowany przez porzewiałe rury czynnych i nieczynnych mediów miejskich. Pomimo to można dostrzec estetykę wywołaną regularnym i pieczołowitym kształtowaniem elementów. Płaskość powierzchni, równe fazowania krawędzi, pion i poziomy – ładnie zbiegające się w perspektywie – powodują odczucie harmonii, a nawet relaksu.

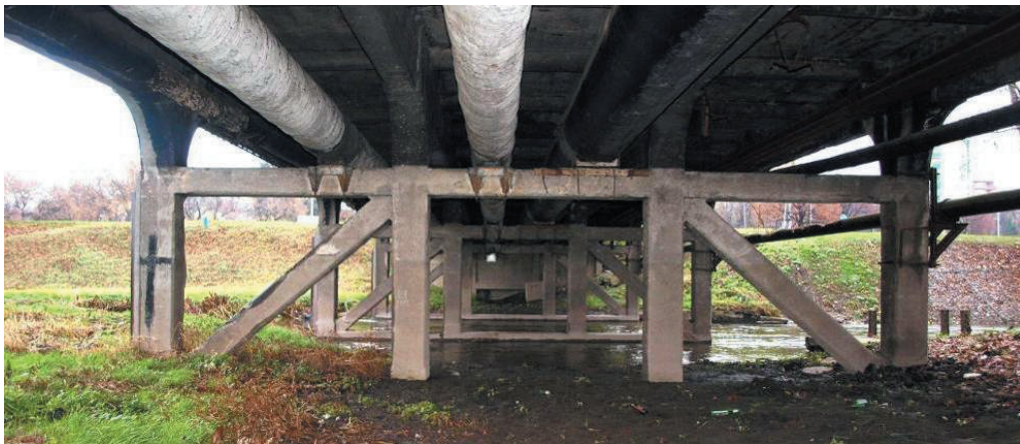
Rysunek 29. Filary mostu na Kalinowszczyźnie – perspektywa

W przypadku tego obiektu zejście pod most rodzi stan dialektyczny – z jednej strony fizyczny stan lękowy, powodowany świadomością obcowania z upadkiem, i jednocześnie odczucie synergii rozwijającej się wraz z dostrzeganiem dokładności, regularności i prostokreślności (rys. 29).

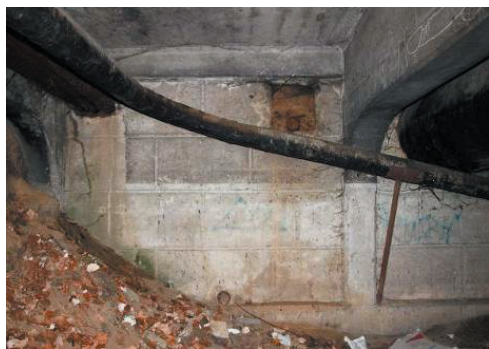
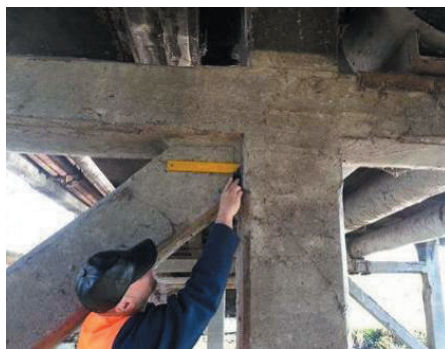
Rysunek 30. Widoki na spód mostu, inwentaryzacja szczegółów architektonicznych: a) boniowanie oraz ślad wody miarodajnej, b) fazowanie krawędzi

Podczas omawiania przyczółków niezbędne jest kolejne odniesienie do mostu w ciągu ul. Zamojskiej. Tam czołowa ściana przyczółka jest skromniejsza – to gładka ściana o wysokości zbliżonej do wysokości filarów, mierzonej od poziomu lustra wody w rzece. Tymczasem w moście na Kalinowszczyźnie ściana czołowa jest znacznie niższa (268 cm) w porównaniu z filarem (425 cm). Zamiast płaskiej powierzchni ściany czołowej zastosowano boniowanie o podstawowym module 85×50 cm (rys. 27).

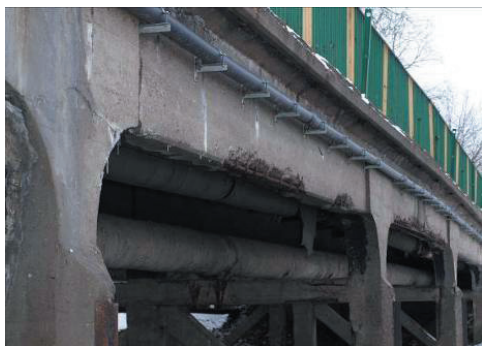
Odnotowano relatywnie stabilny stan wcześniej rozpoznanych (2008) ubytków otuliny betonowej (rys. 31), przy czym w przypadku pokazanym na rys. 31a widoczny jest postęp korozji zbrojenia.

Rysunek 31. Ubytki otuliny betonowej: a) skrajne dźwigary od napływu, b) elementy filarów

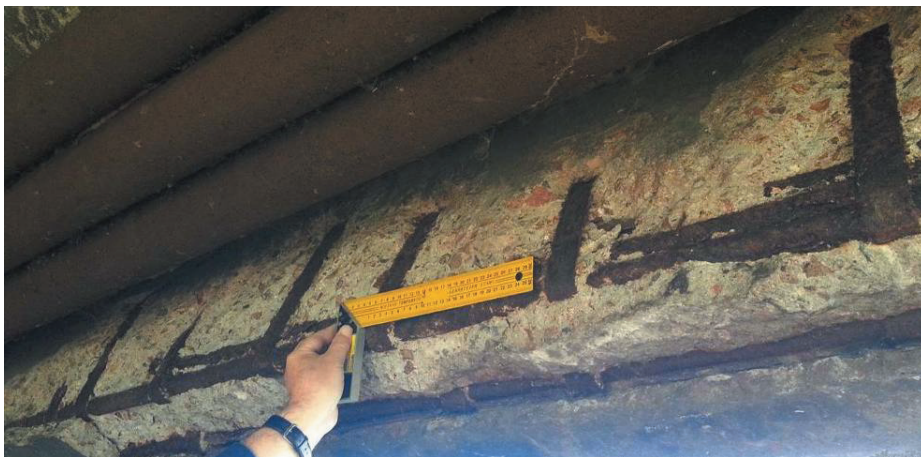
Rysunek 32. Odsłonięcia prętów zbrojenia głównego belki skrajnej, powstałe w 2013 r.

Nawierzchnia na moście została wykonana z asfaltu lanego, który jest w znacznym stopniu powłoką szczelną. Niemniej korozja betonu, może nieco wolniej, postępuje systematycznie. Widoczne są odsłonięcia zbrojenia głównego na belkach skrajnych z obu stron mostu. Jesienią 2013 r. zaobserwowano jej znaczne postępy. Na terenie pod mostem można znaleźć odspojone na skutek korozji prętów zbrojeniowych mniejsze i większe fragmenty otuliny. Najdłuższy miał długość ~ 1 m (rys. 32). W tych miejscach postępuje wzmożona korozja odsłoniętego zbrojenia głównego i strzemion. Pojawiły się także powierzchniowe odspojenia betonu. Jak zwykle w przypadku mostów betonowych zniszczenia korozyjne powstają w obszarze belki gzymsowej, na kapinosie.

W obszarach odsłonień pomierzono średnice prętów gładkich zbrojenia, które wynoszą 28 mm. W konstrukcjach Hennebique'a jako strzemię stosowano blachę bednarke o przekroju poprzecznym 30×3 mm.

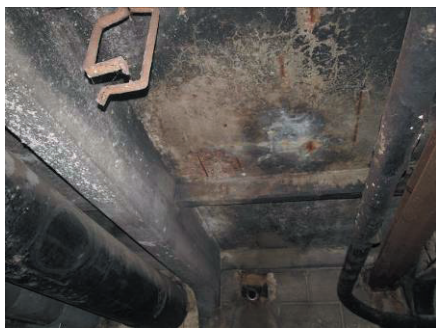
Rysunek 33. Korozja żelbetu belek i płyty pomostu: a) przęsło skrajne od strony Kalinowszczyzny, b) przeciwległe przęsło skrajne

Za sprawą korozji, widocznych na zdjęciach, wyraźnie widać pręty zbrojenia głównego belek. W belkach skrajnych w kilku częściach przęsłowych pręty są całkowicie odspojone od betonu i zbrojenie pracuje jako ściąg lub nie pracuje wcale. Eksploatacyjnie jest to stan graniczny, a w sensie normowym żelbet przestał funkcjonować. Dzięki temu jest pewność, że założony w projekcie sposób zbrojenia został zrealizowany i na pewno mamy trzykrotne pręty zbrojenia głównego.

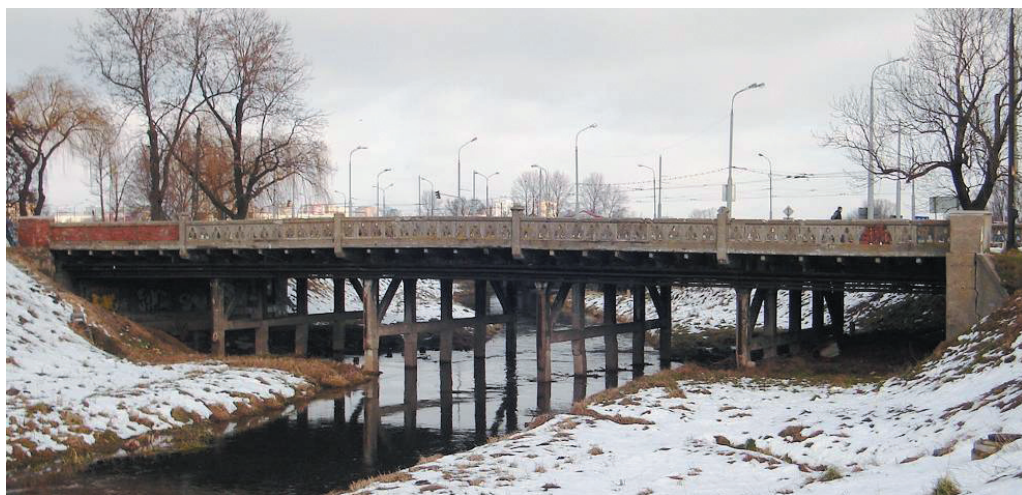
Rysunek 38. Most w ciągu ul. Zamojskiej, stan z 2004 r.

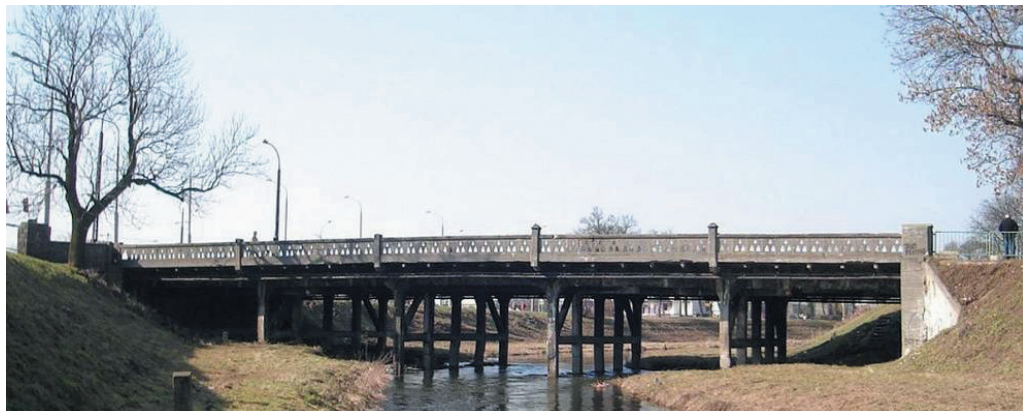
Most szczęśliwie przetrwał II wojnę światową. W latach powojennych przeprowadzono drobne prowizoryczne naprawy: zastąpiono uszkodzone segmenty balustrady murem z cegły ceramicznej, na kostkę klinkierową ułożono nawierzchnię asfaltową.

Rysunek 41. Most w ciągu ul. Zamojskiej, stan z 2008 r.

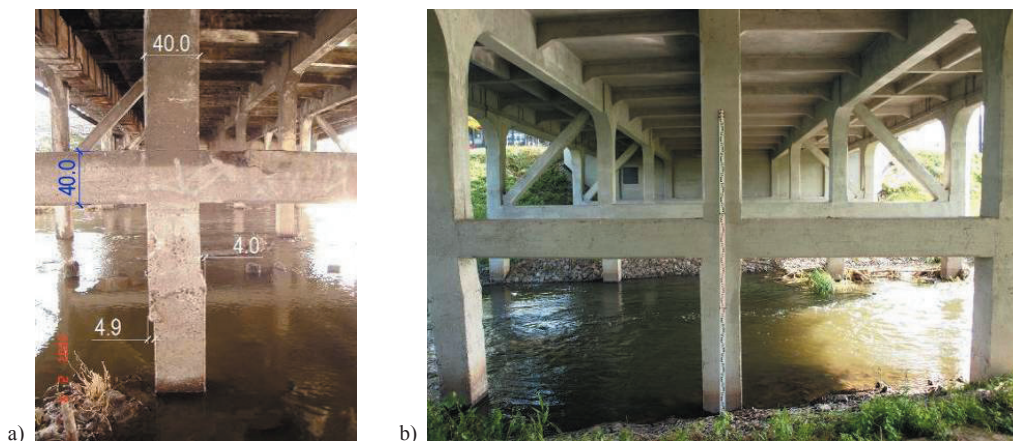
Rysunek 42. Mimośrodowe połączenia pala ze słupem filara: a) rozmiar mimośrodów [cm], b) widok na mimośrodę po remoncie

Na podstawie *Analizy...* przeglądu technicznego z 2.05.1975 r. i badań makroskopowych elementów mostu z 3.05.1975 r. mgr inż. J. Borkowski – biegły sądowy – opracował ekspertyzę, w której jednoznacznie wskazywał na rozbiórkę mostu i budowę nowego. Wzmocnienie zniszczonych elementów oraz rekonstrukcję brakujących części balustrad i latarni uznał za nieuzasadnione, tym bardziej że pomimo *walorów architektonicznych i osiągnięć technicznych z początku XX wieku most posiada wadę techniczną w postaci przesunięcia osiowości słupów żelbetowych w czasie betonowania.*

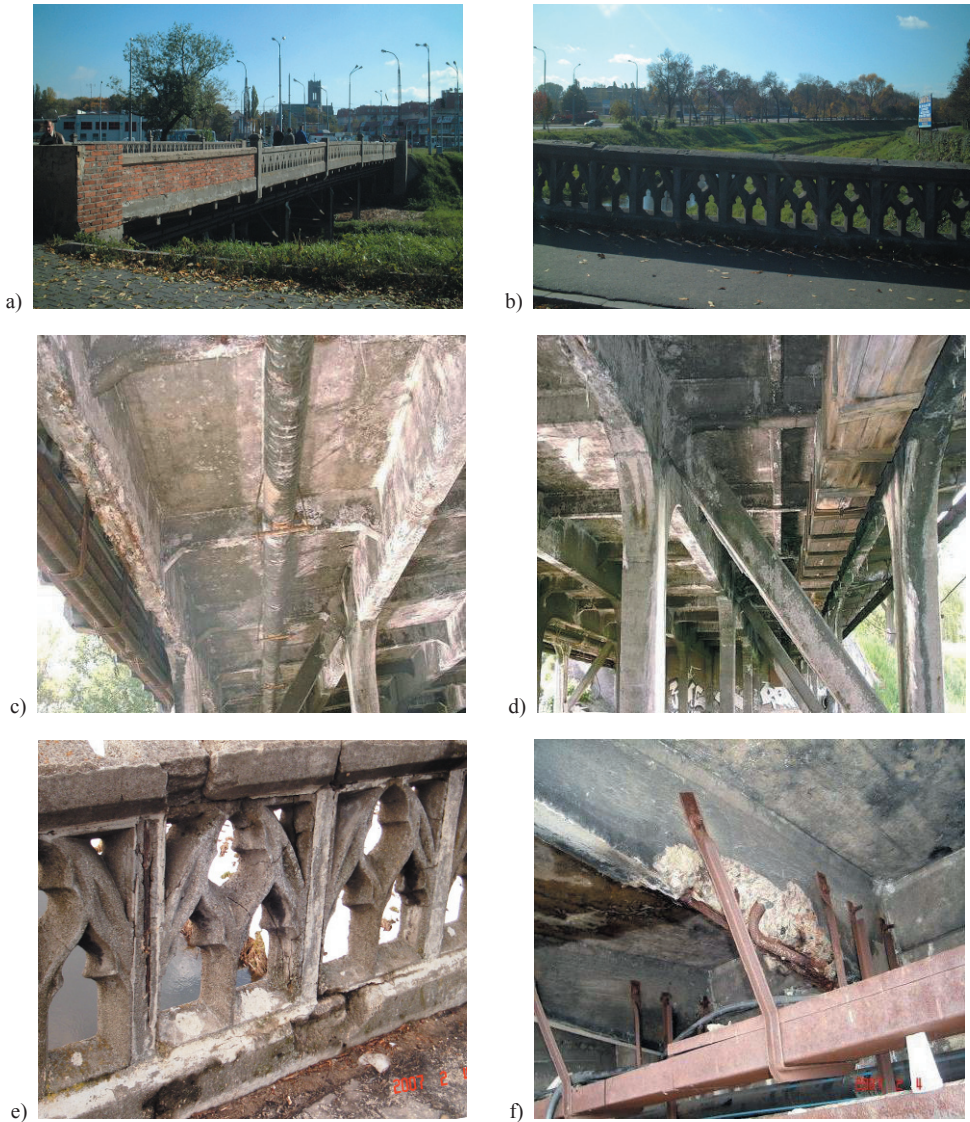
Rysunek 43. Widoki fragmentów mostu, obraz korozji betonu i stali zbrojeniowej: a) tymczasowe wypełnienie balustrady, b) balustrada dla pieszych pozbawiona osłony poręczy i szyszaków, c) odsłonięte zbrojenie główne belki, d) widoczne stalaktydy w miejscach przecieków w pomoście, e) wykruszenie betonu z prefabrykatów balustrady, f) odspojenia betonu, odsłaniające zbrojenie wsporników chodnikowych (2009)

Ostatecznie uznano, że obiekt wymaga kapitalnego remontu – odnowy, a do czasu jego przeprowadzenia może być eksploatowany jako kładka dla pieszych, przy czym remont mostu powinien być wykonany nie później niż do 2003 r. Zdjęcia na rysunkach 43a do 43f przedstawiają zakres korozji i zaniedbań utrzymaniowych mostu.

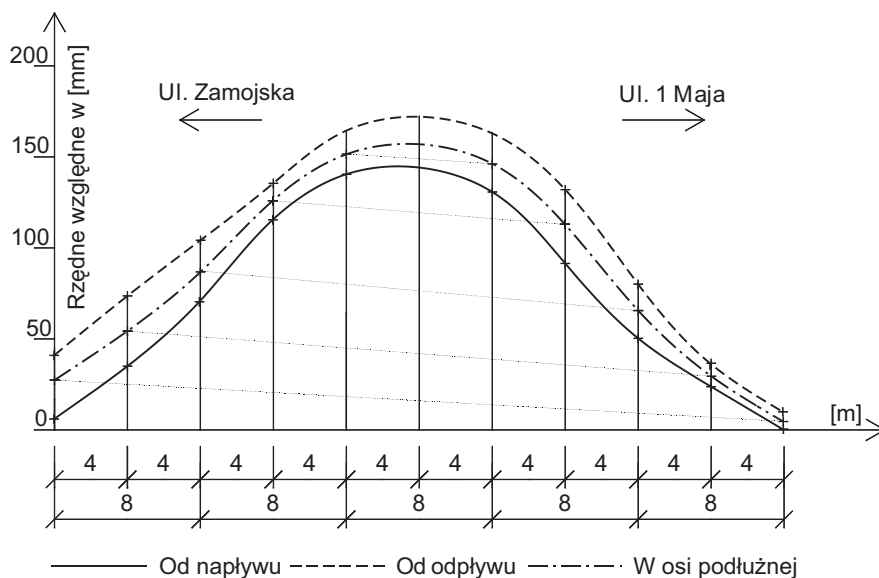
Rysunek 47. Rezultaty pomiarów niwelacyjnych krawędzi i w osi mostu

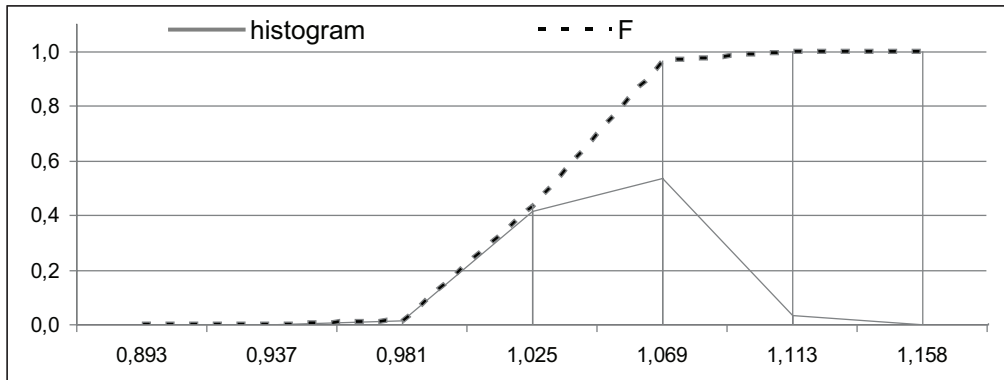
Rysunek 48. Histogram i dystrybuanta względnych (do średniej) liczb odbicia¹⁶

W prowadzonych badaniach uwzględniono tylko gładkie i nieuszkodzone powierzchnie betonu. Na rys. 48 przedstawiono częstości występowania wartości liczb odbicia, stosując rozkład normalny Gaussa przez dwie sprzężone wzajemnie charakterystyki: histogram i dystrybuantę.

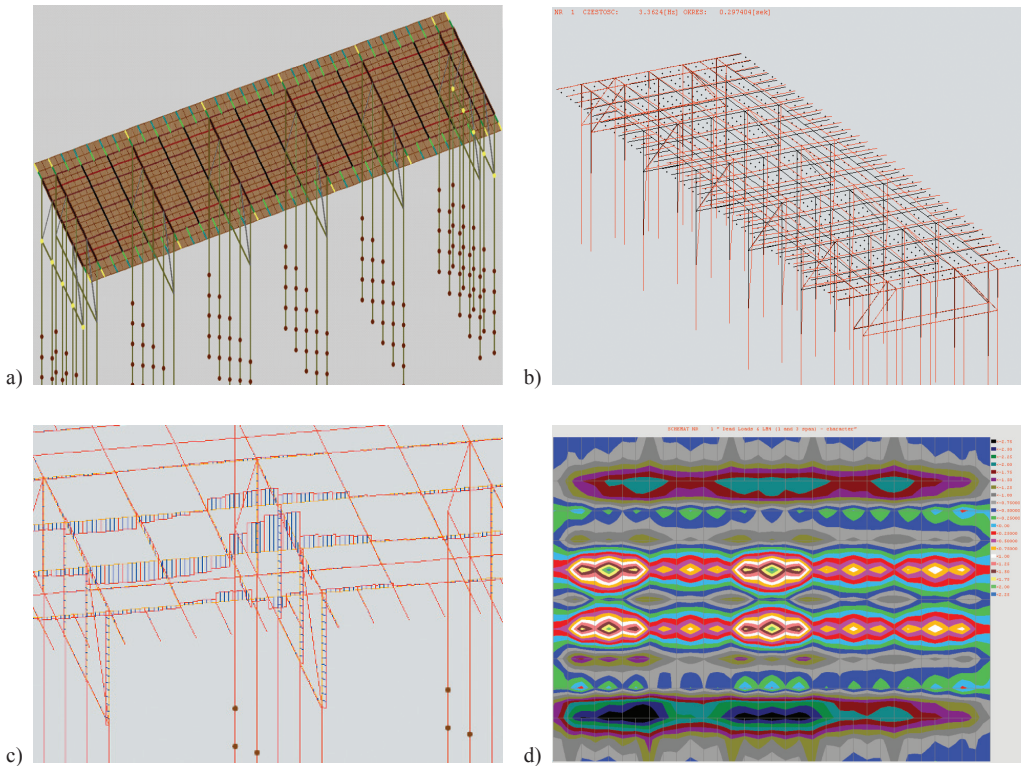
Rysunek 50. Most w ciągu ul. Zamojskiej: a) model MES, b) pierwsza postać drgań własnych przy $n_1 = 3,3624$ Hz, c) dystrybucja momentu zginającego M_y w prętach, d) mapa momentów M_y w płycie pomostu od obciążenia LM4 z uwzględnieniem przeciężenia

W zakresie inżynierskim istotne jest rozpoznanie pierwszej wartości własnej i jej postaci własnej²⁸. W przypadku mostu w ciągu ul. Zamojskiej obraz pierwszej postaci drgań własnych wyznaczono z równania ruchu przy stosowaniu modelu MES. Schematyczny obraz pierwszej postaci drgań własnych zamieszczono na rys. 50b. Widoczna tam postać deformacji odpowiada poziomemu przemieszczeniu o wektorze prostopadłym do podłużnej osi mostu. To można interpretować jako zbyt małą sztywność filarów w tym kierunku. Wartość pierwszej częstotliwości własnej wynosi $n_1 = 3,3624 \text{ Hz}$.

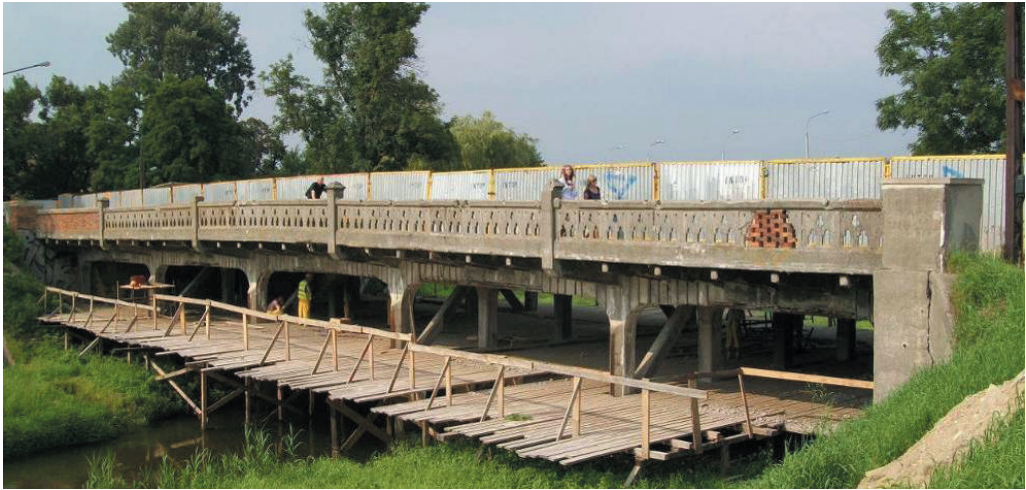
Rysunek 54. Pionowe bruzdy w belkach głównych

Podczas budowy doszło do szokującej sytuacji. Okazało się, że formułowane wcześniej zalecenia o dążeniu do maksymalnego zachowania zabytku w stanie pierwotnym nie są realizowane. Wykonawca, zgodnie z niezmienionym projektem, wykonał wzmocnienie belek mostu na ścinanie. Na rys. 54 są widoczne pionowe bruzdy na powierzchniach bocznych belek, w które wprowadzono dodatkowe strzemiona ze stalowych prętów zbrojeniowych. Wykonanie samych bruzd stwarzało niewielkie, ale jednak zagrożenie funkcjonowania konstrukcji.

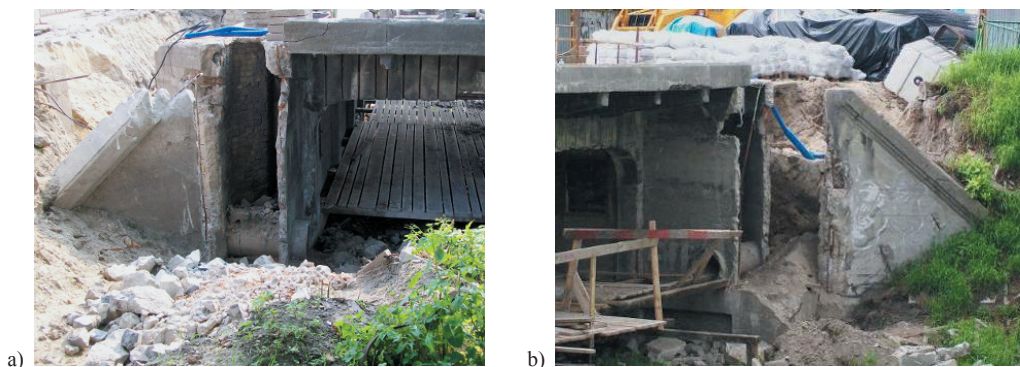
Rysunek 56. Konstrukcja przyczółków mostu: a) od strony ul. 1 Maja, b) od ul. Zamojskiej

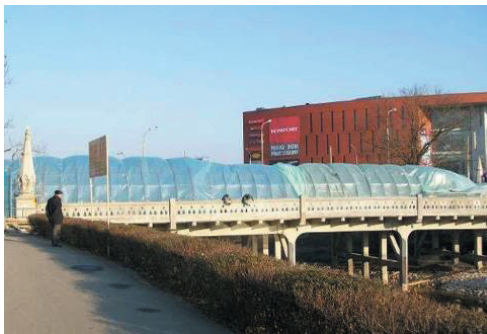
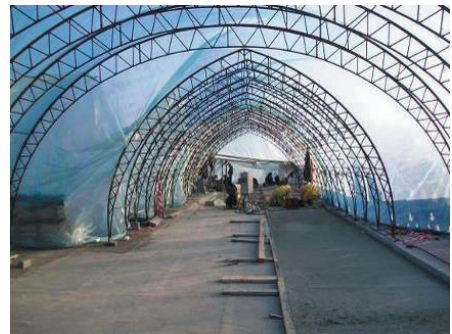
Rysunek 59. Układanie nawierzchni na moście przy niskich temperaturach: a) widok z boku, b) wnętrze namiotu

Końcowe prace budowlane były prowadzone w grudniu 2011 r. przy niskich temperaturach. Ze względu na wrażliwość wiązania podlewki betonowej z płytkami klinkierowymi wybudowano namiot, w którym utrzymywano podwyższoną temperaturę (rys. 59).

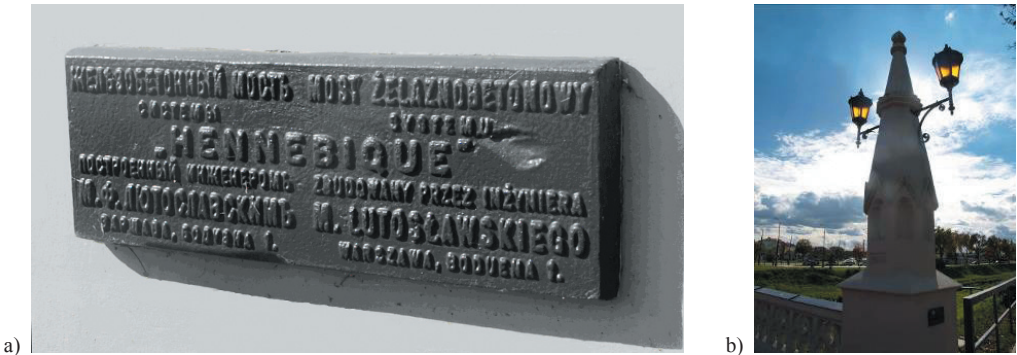
Rysunek 60. Ponownie zainstalowane elementy wyposażenia mostu: a) tablica informacyjna o budownictwie mostu, b) latarnie na fialach

Na moście ponownie pojawiły się tablice informacyjne o budowniczym mostu, zamontowano prefabrykowane repliki szyszaków i fiali, na których umocowano gustowne latarnie (rys. 60).

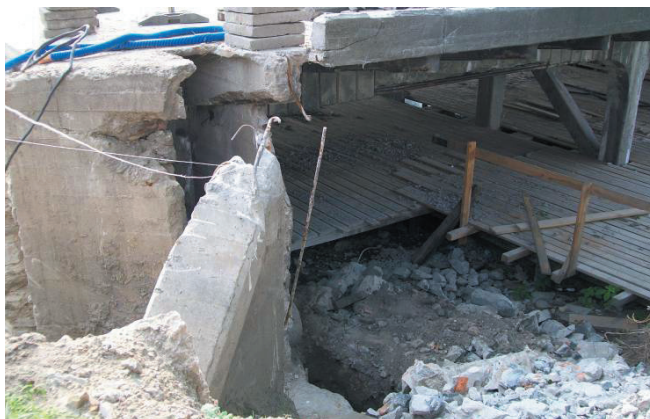
Rysunek 62. Odpady betonowe z różnych fragmentów mostu w ciągu ul. Zamojskiej

Na skutek uprawnionej decyzji konserwatora nadzorującego remont mostu część materiału z prowadzonej lokalnie rozbiórki została zakwalifikowana do wywiezienia na śmietnik. Dzięki nieformalnym kontaktom z kierownikiem budowy niektóre z odspojonych bloków betonowych, przy jednoczesnym pełnym rozpoznaniu ich roli konstrukcyjnej, zostały zabrane. Bloki przewieziono do Laboratorium Budownictwa WBiA PL. Tu, na specjalnie skonstruowanym stanowisku, pobrano rdzenie o średnicy 10 cm, które następnie docięto do wysokości równej 10 cm, co odpowiada kształtowi normowych³⁶ próbek rdzeniowych na ściskanie (rys. 63).

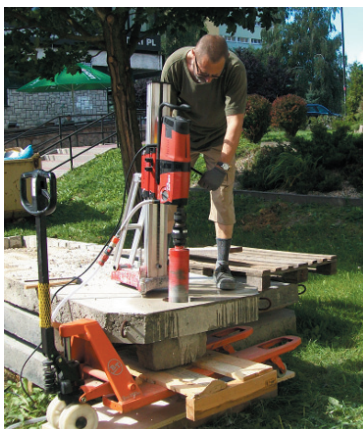
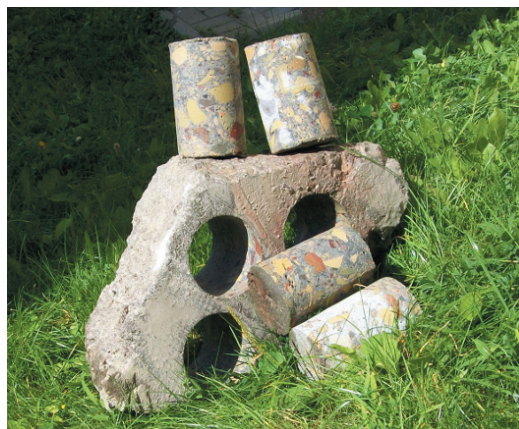
Rysunek 63. a) pobieranie rdzeni betonowych z bloków betonu z mostu, b) pobrane rdzenie

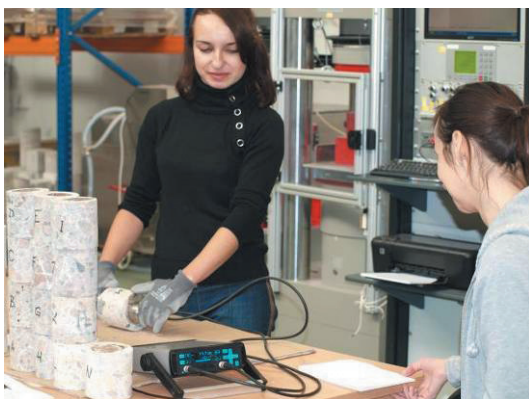
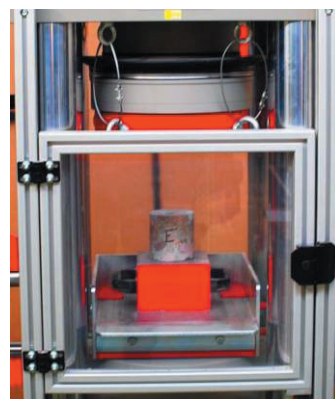
Rysunek 64. a) badania betonoskopem, b) stanowisko ściskania próbek

Dysponując tak cennym materiałem badawczym, jakim był beton w wieku 102 lat i w tak odgraniczonej ilości, przebadano go w pierwszej kolejności metodami nieniszczącymi, tj. stosując betonoskopię, sklerometrię, wyznaczenie stężeń jonów, ocenę cech fizycznych, a następnie wykonano testy zniszczeniowe na ściskanie (rys. 64).

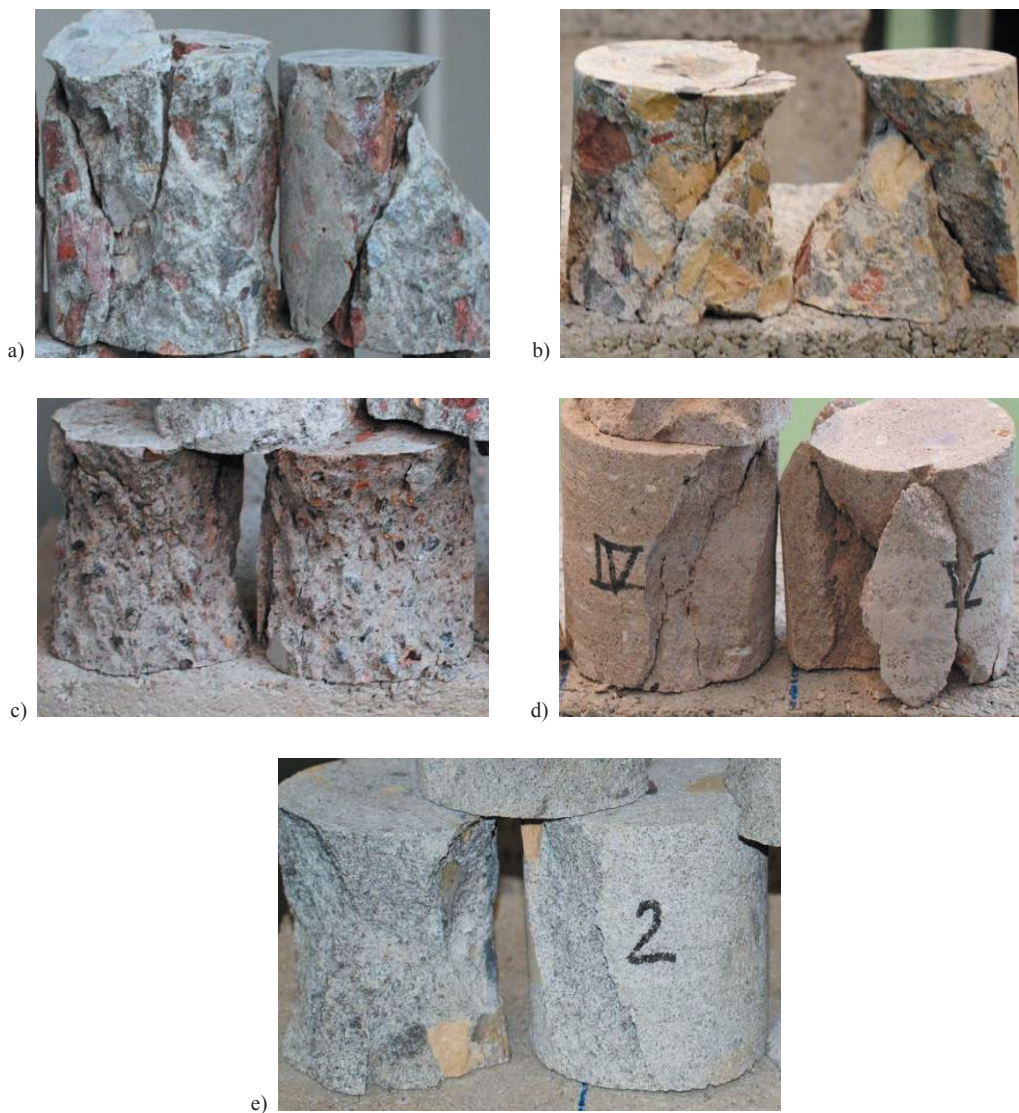
Rysunek 65. Faktury złomów próbek betonu pobranego z: a) ustroju nośnego, b) przyczółka, c) z elementów prefabrykowanych balustrady, d) ze skrzydeł – beton piaskowy, e) zaprawy cementowej

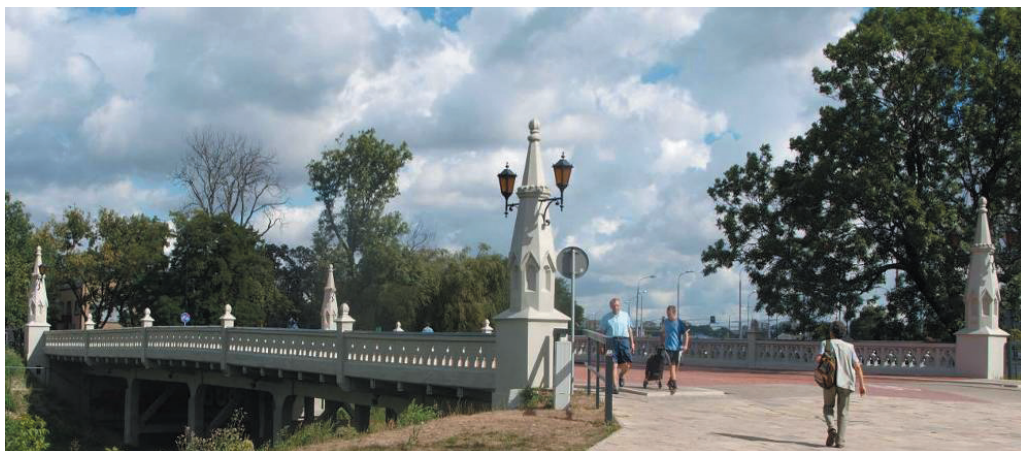
Rysunek 70. Balustrady Heuricha młodszego, 2013 r.

Naroża mostu są zaakcentowane kolumnami na wzór wież kościoła Najświętszego Zbawiciela w Warszawie. To pionowe, masywne fiale z zamontowanymi nań latarniami (rys. 70). Wzdłuż mostu, między fialami, poprowadzono balustradę w podwójnym rytmie – raz – rytmie pośrednich słupków zwieńczonych szyszakami i w drugim rytmie – wewnętrzny ciąg powtarzalnego okna na wzór kościoła św. Seweryna w Paryżu. Pochwył balustrady ma formę daszkową i jest pokryty blachami stalowymi o czytelnej grubości ~1 cm. Tak więc powstała żelbetowa aleja, która w swej powadze, a nawet majestacie mogłaby prowadzić do jednego z wielu kościołów w Lublinie.

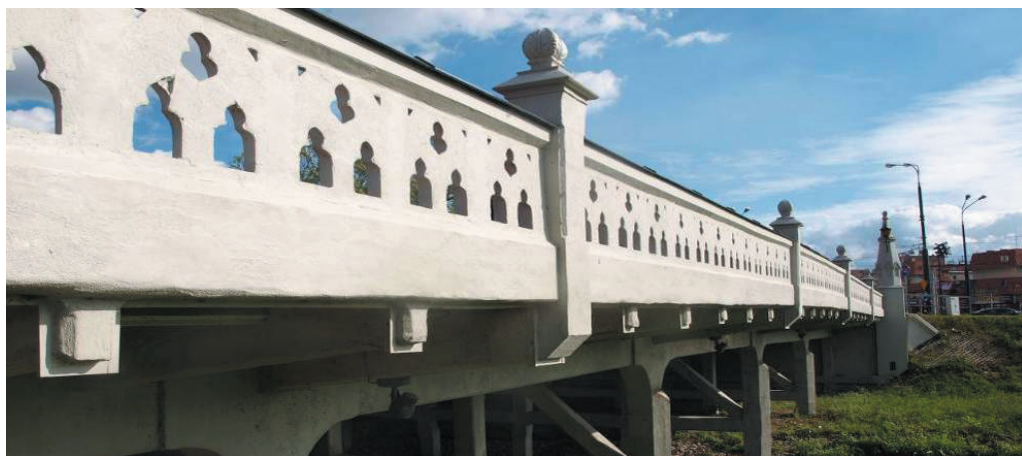
Rysunek 71. Loosowski obraz balustrady mostu M. Lutosławskiego z 1909 r.

Ze względu na brak oryginalnych dokumentacji projektowych nie wiadomo, czy o materiale konstrukcyjnym balustrady – żelbecie – zdecydował architekt czy budowniczy mostu. Trzeba zaznaczyć, że Marian Lutosławski budował wcześniej i później żelbetowe obiekty sakralne, zatem może to była wspólna decyzja. Dziś nie sposób to rozstrzygnąć. Jednakże możemy popatrzeć na to dzieło również przez pryzmat postępu, jaki dokonał się w owych latach w Europie i na świecie. Na pewno nie był to progres, który w żelbecie i w architekturze stworzył współpracujący z Hennebique’em August Perret (1874–1954) czy Louis Gustave Mouchel (1852–1908), nie był to także kubistyczny styl mostów Roberta Maillarta (1872–1940), nie była to secesja Otto Wagnera (1841–1918), Młoda Polska, a na pewno nie Le Corbusier (1887–1965). Heurich Jr. zaprojektował balustradę na miarę swoją i zapotrzebowania lubelskiego magistratu, daleką od wiedzy o żelbecie i jego potencjale, wręcz nienowoczesną na owe czasy. Jak wiadomo, nowoczesność myśli i architektury w środowiskach konserwatywnych tworzy znaczne zagrożenie, a nawet bolesne fizycznie sytuacje. Dowodem na to są perypetie Adolfa Loosa (1870–1933), który z powodu domu przy Herrengasse 2 i swej książki⁴ został zmuszony do opuszczenia Wiednia. Paradoksalnie w balustradzie mostu Lutosławskiego z 1909 r. można odnaleźć loosowski element. Bez wątplenia za sprawą M. Lutosławskiego wypełnienia balustrady zostały wykonane jako elementy prefabrykowane w formie jednostronnie przestrzennej, górna powierzchnia zaś została uformowana za pomocą betonowej wylewki, co pokazuje rys. 71.

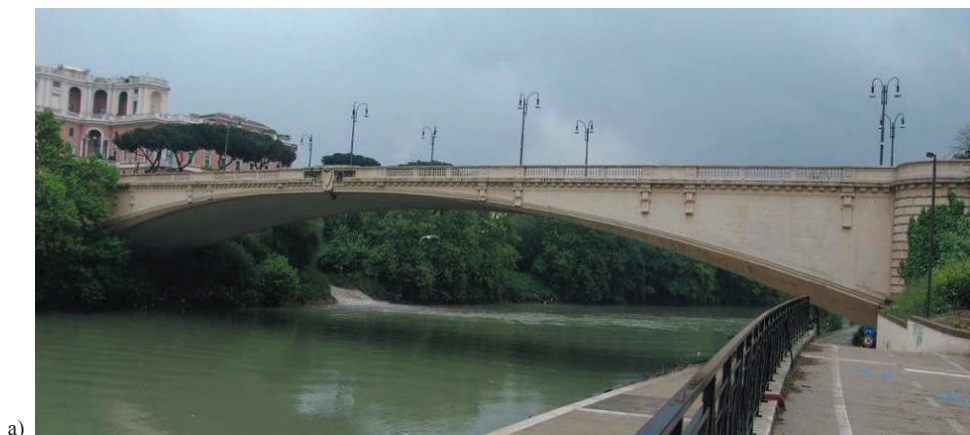
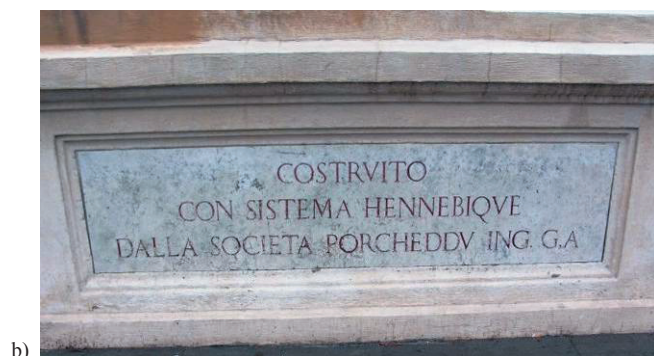
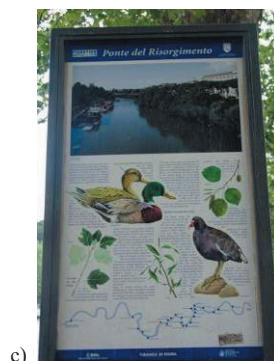
Rysunek 74. Ponte del Risorgimento, Rzym, rz. Tyber, 1912 r.; $L_1 = 100 \text{ m}^1$: a) widok z boku, b) tablica informacyjna o budowniczym, c) informacje środowiskowe

F. Hennebique budował oczywiście także mosty typu łuku Moniera, w tym jeden z najpiękniejszych do dziś, o stumetrowej rozpiętości most Risorgimento w Rzymie (1912) (rys. 74).

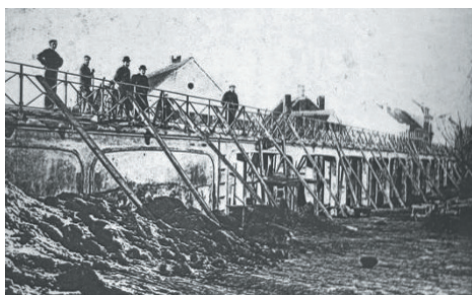
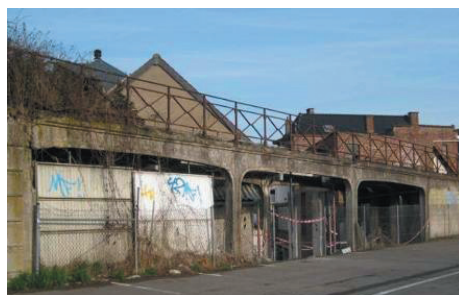
Rysunek 77. Wiadukt Colo-Hugues: a) zdjęcie z czasów budowy w 1904 r., b) przed rozbiórką w 2010 r.⁸

Innym przykładem był funkcjonujący do 2010 r. wiadukt zlokalizowany w okolicy Waterloo w Belgii (rys. 77). Wiadukt ramowy Colo-Hugues⁷ wybudowano w 1904 r. Była to konstrukcja kolejowa o osiemnastu przęsłach, o rozpiętości 6 m każde. W przekroju poprzecznym zastosowano 4 belki w rozstawach 1,3–1,0–1,3 m, przy czym dwie środkowe belki były usytuowane pod torami kolejowymi.

Optycznie wiadukt różni się od mostów lubelskich, dlatego że w specyfikacji zamówienia od kolei zażądano, by wiadukt był łukowy. Projektanci zastosowali delikatne łuki w belkach skrajnych, które w istocie były atrapą, konieczną do wywiązania się z kontraktu. Oczywista różnica w rozpiętościach rygli i ich rozstawie wynikała z obciążenia użytkowego kolejowego, istotnie innego niż w przypadkach mostów drogowych.

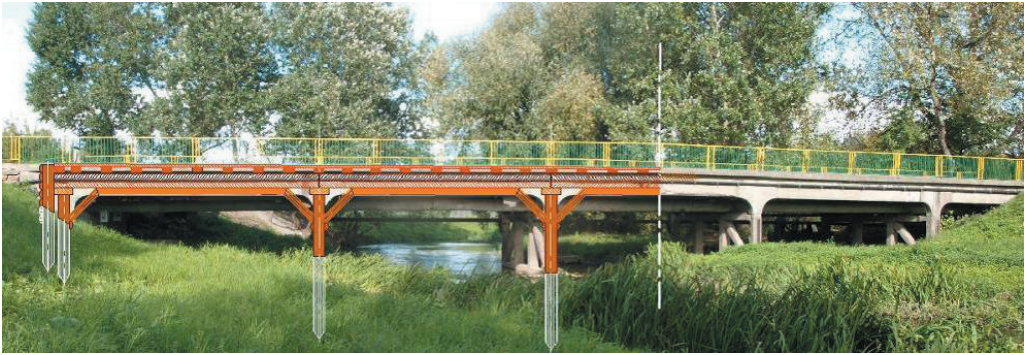
Rysunek 82. Most zastrzałowy z belką podwójną

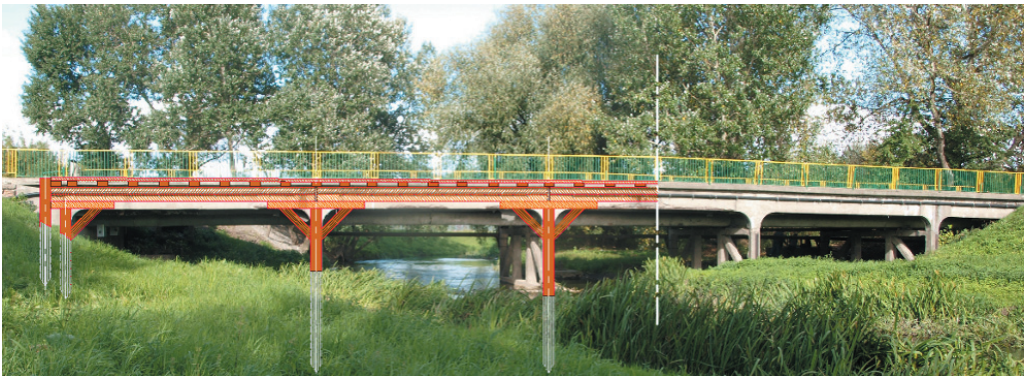
Rysunek 83. Most zastrzałowy z siodełkiem z belką pojedynczą

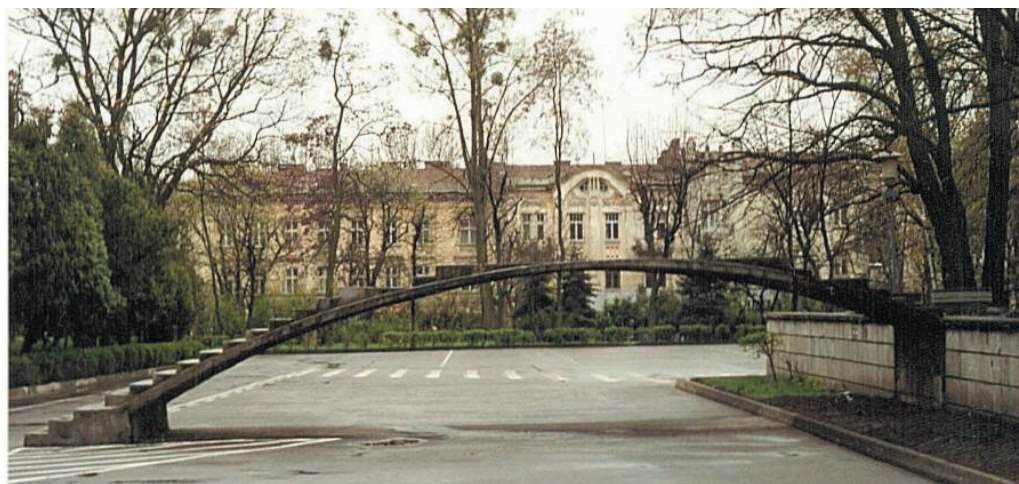
Rysunek 84. Kładka Thulliego, 2001 r.

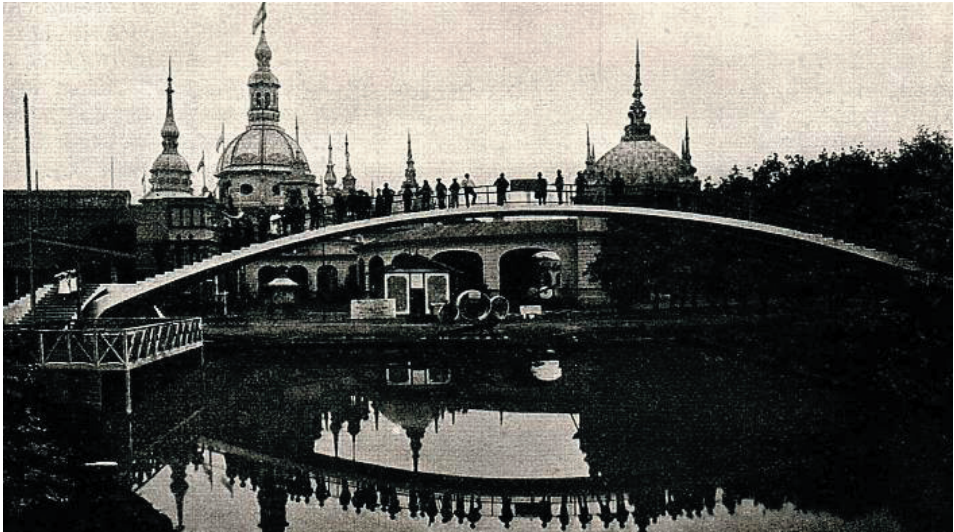
Rysunek 90. Kładka dla pieszych na terenach wystawy północnoniemieckiego rzemiosła i przemysłu w Bremie w 1890 r.¹¹

W 1890 r. w Bremie otwarto wystawę osiągnięć rzemiosła i przemysłu północnych Niemiec. Jej ozdobą była żelbetowa kładka łukowa w systemie Moniera. Miała rozpiętość 40 m, wyniesienie łuku 4,5 m oraz grubość łuku 25 cm w kluczu i 55 cm na wezłowiach. Pojawienie się jej było impulsem do powstania wielu innych mostów i kładek łukowych żelbetowych na specjalne okazje, przede wszystkim dlatego, że łuki betonowe ładnie komponowały się w krajobrazie nadrzecznym czy miejskim.

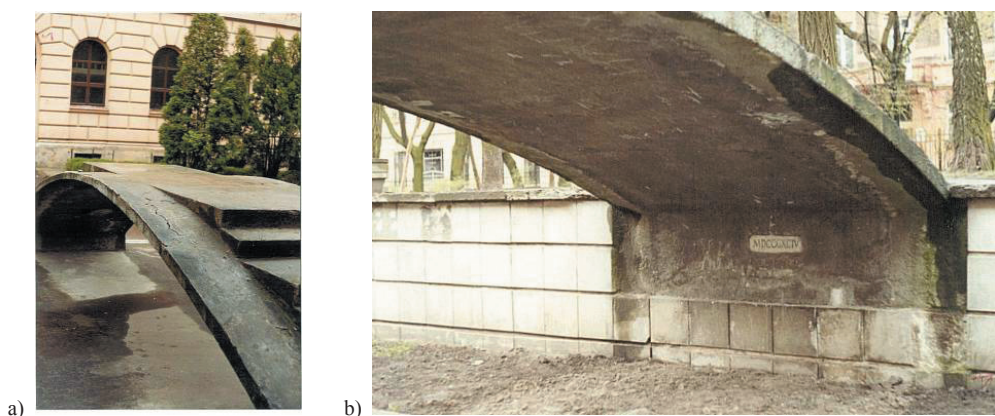
Rysunek 91. Widok na powierzchnie betonowe kładki: a) klucz łuku, b) podparcie łuku, 2001 r.

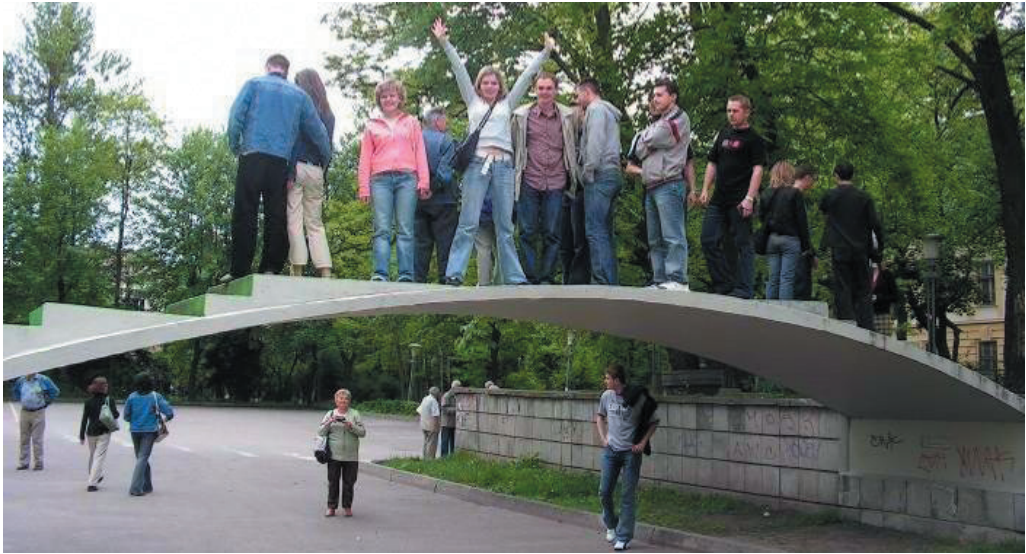
Rysunek 93. Kładka Thulliego po remoncie

Podczas wizyty SKNKMiD PL na Politechnice Lwowskiej w 2001 r. zrodziła się myśl, aby restaurować kładkę Thulliego. Po referacie na konferencji organizowanej przez mostowców z Politechniki Poznańskiej¹⁵ do grona wspierającego pomysł renowacji dołączyli prof. Witold Wołowicki i Wojciech Radomski. Zaplanowano, że bezpłatny remont – na zasadzie reklamy – przeprowadzi poznańska gałąź firmy SIKA Polska SA. Wszystko zaczęło biec w kierunku założonego celu¹⁶. Jednakże pojawiły się problemy ze strony, której nikt wcześniej nie brał pod uwagę – a mianowicie ze strony polityki. Jedną z liderów życia politycznego Ukrainy organizowała swą partię, bazując na silnych narodowych emocjach. W tamtych latach ten nurt był dominujący. W rezultacie, dla Ukraińców ze Lwowa, którzy przeżywali ponownie w wolnym państwie ożywienie narodowe, nie była akceptowalna ingerencja sąsiadów, co było łatwe do zrozumienia wśród Polaków, których mentalność jest zbliżona. Znalazło się właściwe i fortunne rozwiązanie. We Lwowie zostało założone biuro SIKA, które przeprowadziło remont. Dla inżynierów mostowców z Polski i Ukrainy, którzy od wielu lat współpracują i których łączą poza profesjonalnymi także przyjacielskie kontakty, był to powód do świętowania powodzenia przeprowadzonej renowacji¹⁷.

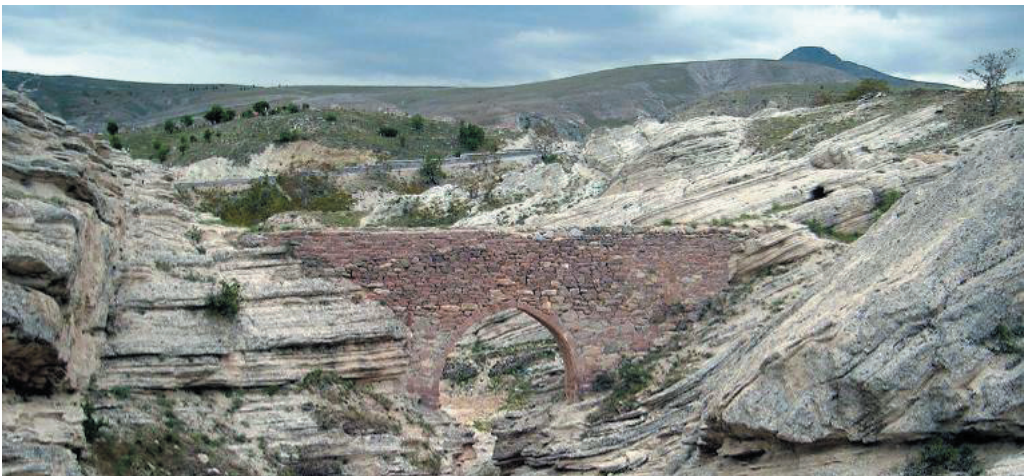
Rysunek 95. Podwójny łuk paraboliczny mostu kamiennego bez spoinowania

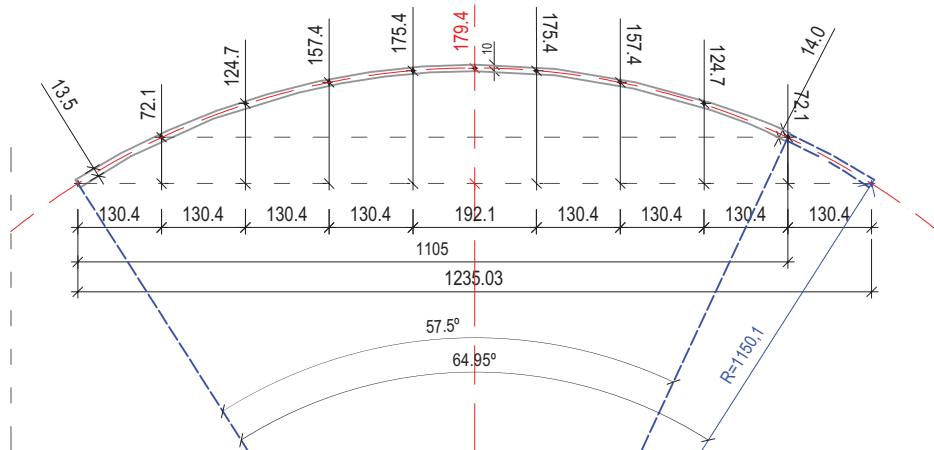
Rysunek 98. Próba rozpoznania typu łuku na podstawie jego wymiarów – aproksymacja okręgiem
