Od klasztoru do browaru

Historia miejsca i przekształceń posesji
przy ul. Bernardyńskiej 15 w Lublinie

POLITECHNIKA
LUBELSKA

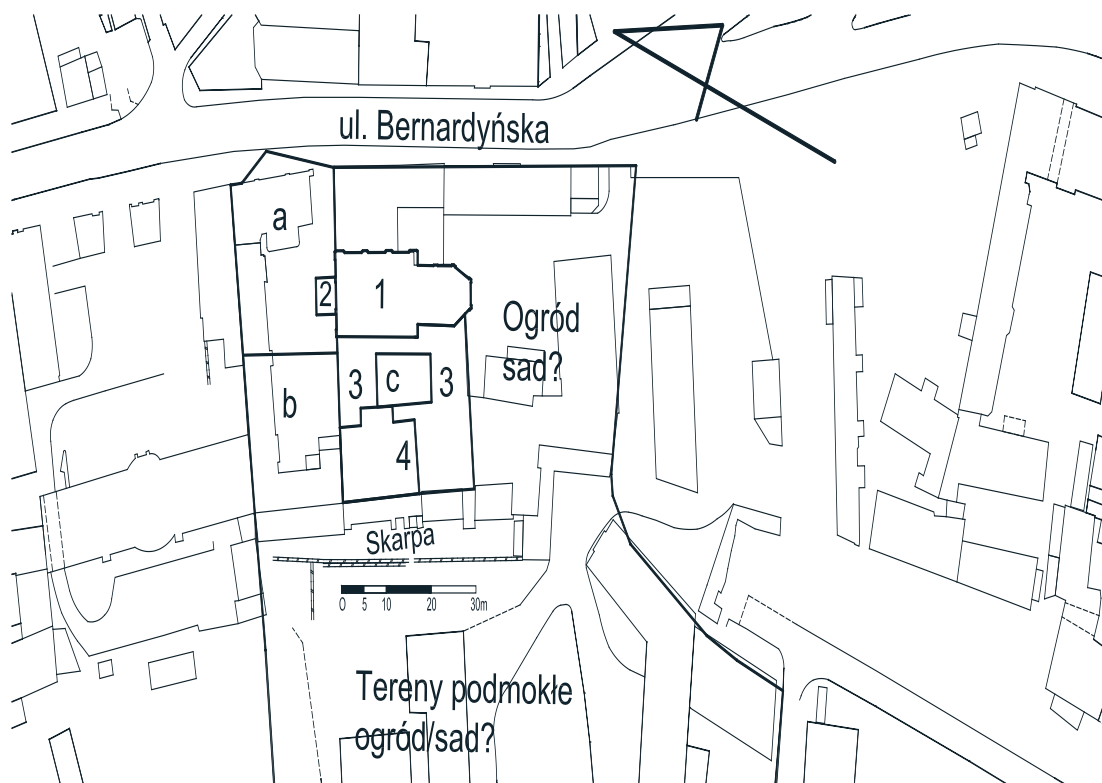
Rys. 2. Lokalizacja poszczególnych funkcji klasztornych na terenie działki (a – cmentarz i droga krzyżowa, b – podwórze gospodarcze, c – wirydarz, 1 – kościół św. Kazimierza, 2 – kruchta, 3 – klasztor, 4 – budynek dworu wkomponowanego w klasztor)

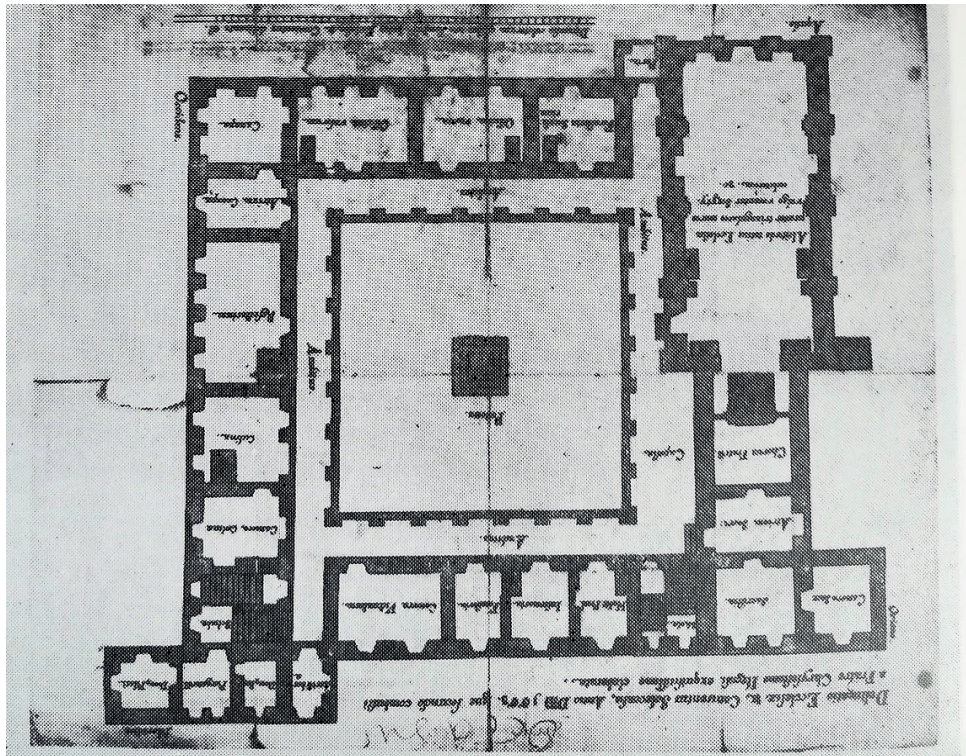
Ryc. 1. Projekt zespołu klasztornego reformatów w Solcu – rzut parteru, O. Chryzostom z Ilży, 1663 r.; https://upload.wikimedia.org/wikipedia/commons/6/63/Kx_Klasztor_Reformatow_Solec_n_Wisla.jpg [dostęp: 25.10.2021]

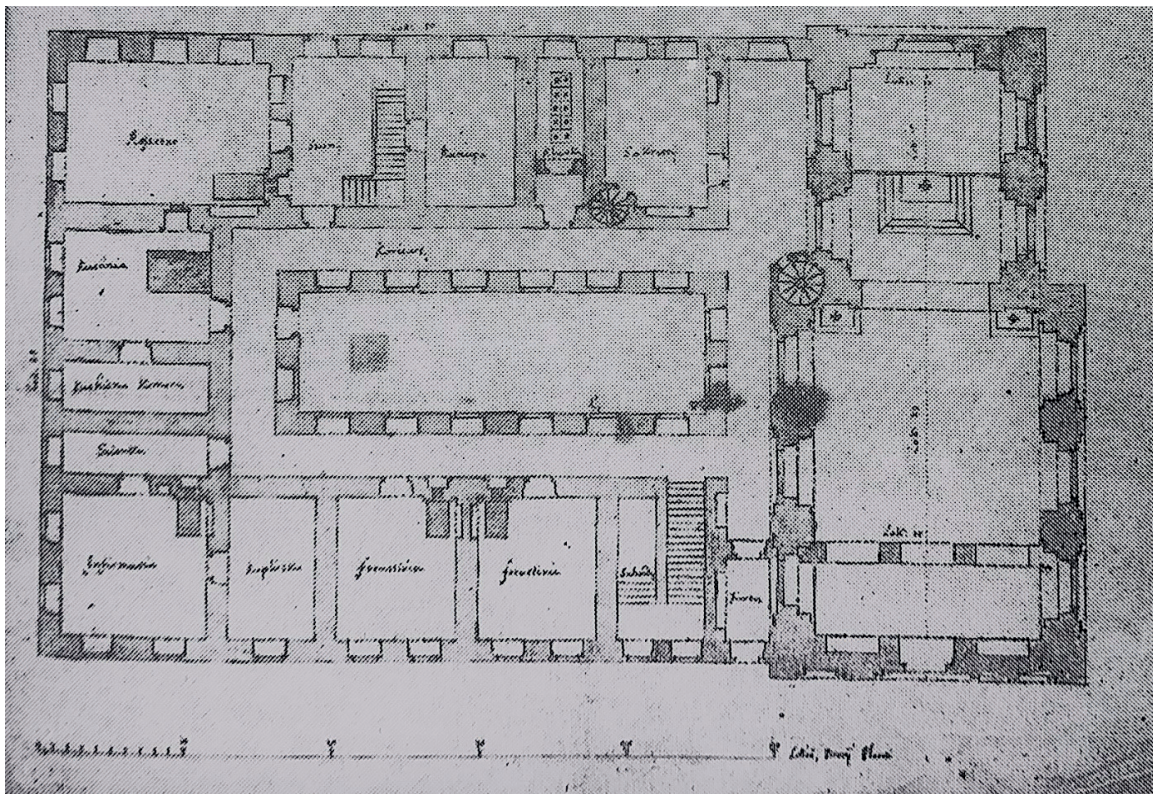
Ryc. 2. Projekt parteru klasztoru w Kętach – przed 1699 r.; https://upload.wikimedia.org/wikipedia/commons/d/d6/Kx_Klasztor_Reformatow_Kety_proj.jpg [dostęp: 25.10.2021]

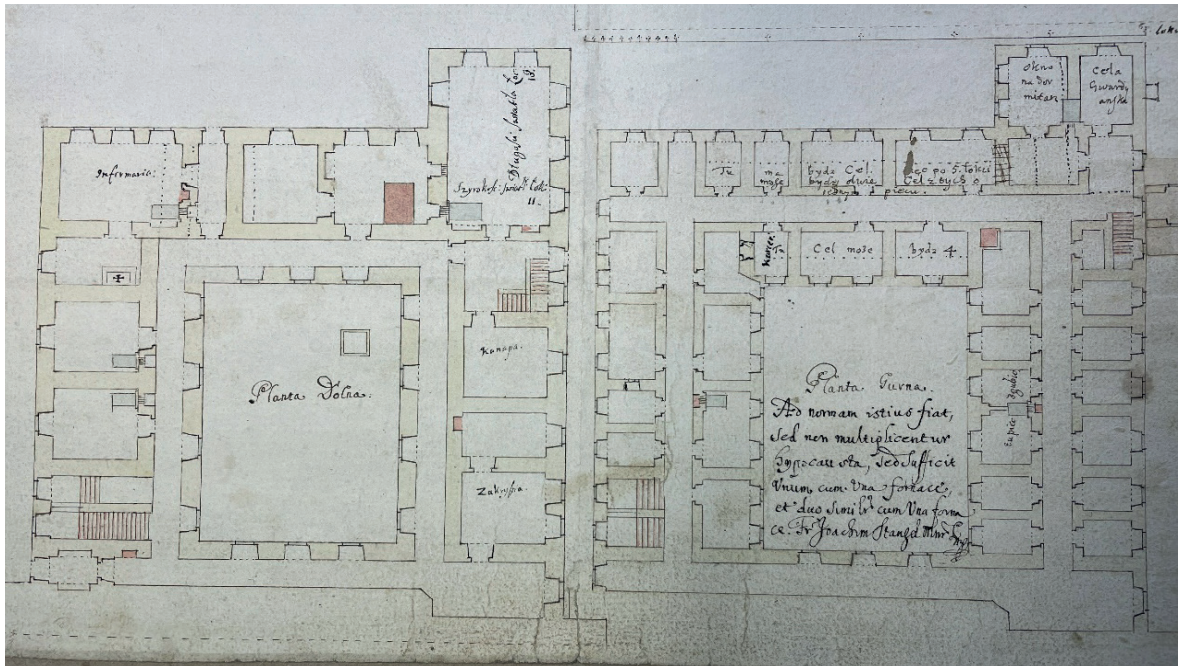
Ryc. 3. Projekt klasztoru Reformatów w Zamościu (po lewej parter, po prawej piętro), M. Link – około 1683 r.;
 A. Błachut, *Zespoły kościelno-klasztorne reformatów prowincji małopolskiej i ruskiej w XVIII wieku*,
 „Rocznik Historii Sztuki” 2005, t. 30, s. 198

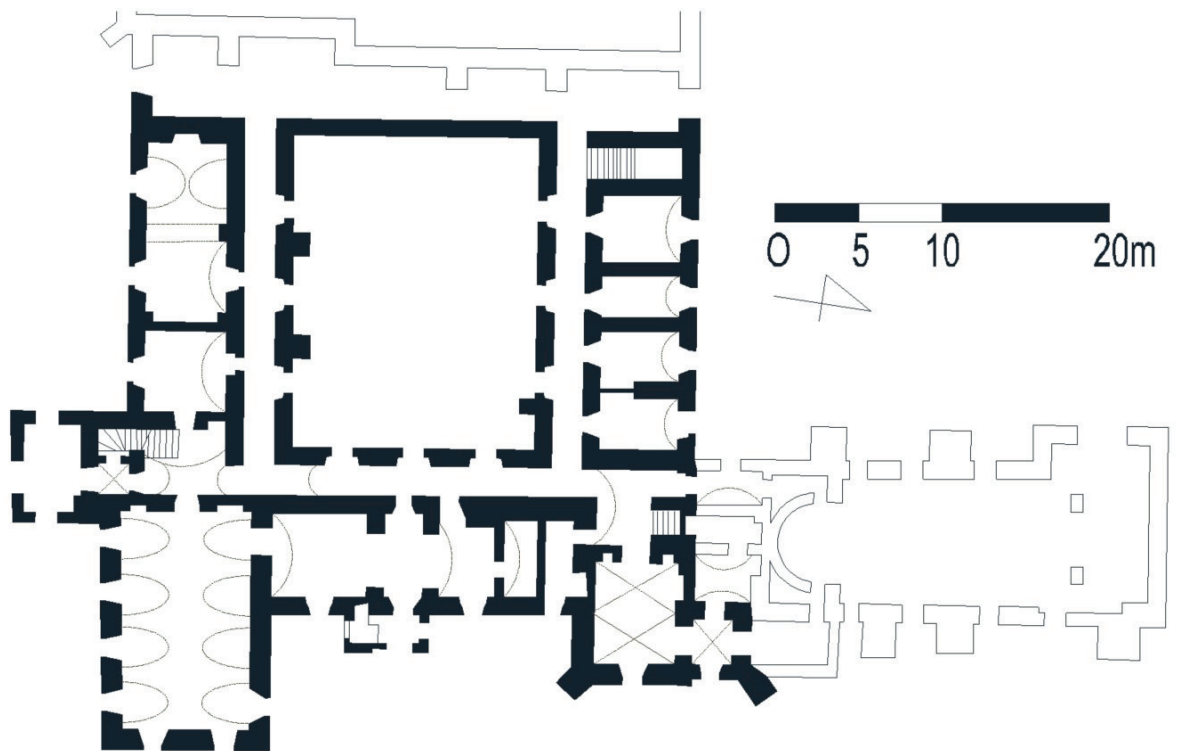
Rys. 3. Próba rekonstrukcji układu parteru klasztoru w Stopnicy jako wzorca dla później powstających; wyk. K. Janus

Zgodnie z podstawowymi wytycznymi reformatów klasztor i kościół miały charakteryzować się skromnością i prostotą formy. Klasztor składał się z trzech skrzydeł przylegających do budynku kościoła, zamykając otoczony korytarzami wirydarz, na którym znajdowała się studnia. Z założenia korytarz miał mieć 3 łokcie szerokości (około 170 cm), parter wysokość 5–6 łokci¹² (2,9–3,5 m), a piętro 4 (2,3 m). Na parterze znajdowały się pomieszczenia o funkcjach ogólnych i pomocniczych (ryc. 1–3). W skrzydle równoległym do kościoła najczęściej umieszczano kuchnię, spiżarnię, zaplecze kuchenne i refektarz. W skrzydle frontowym – furtę, rozmównicę i kaplicę z infirmerią. W skrzydle przy prezbiterium – zakrystię, celę dla kaznodziei (czasem na piętrze) i składzik na „sprzęta” kościelne (skarbiec)¹³. Na piętrze (ryc. 3) znajdowały się cele dla braci w układzie dwutraktowym z centralnym korytarzem, czasem biblioteka, krawczarnia, wstlarnia, cela dla gwardiana i karcer¹⁴. Pomieszczenia miały być skromne, wręcz spartańskie, nie zawsze ogrzewane; wyposażenie cel minimalne – bracia spali w prostych łóżkach, bez pościeli. Zakładano, że klasztor przeznaczony był dla 12–30 braci. Jedynym większym pomieszczeniem, jakie dopuszczała reguła, był refektarz (podobnie jak inne zasada ta nie zawsze była przestrzegana). Zdarzały się znaczące odstępstwa, jak np. w Solcu czy Krakowie, polegające na dodaniu do klasztoru pomieszczeń dla fundatora, które stanowiły prywatne komnaty przypominające bardziej układ dworu niż klasztoru¹⁵. Elewacje budynków miały mieć prosty układ, bez artykulacji, podziały pionowe powinny być tworzone jedynie układem okien, podziały poziome – gzymsem koronującym i niekiedy cokołem. Jako budynek wzorcowy władze prowincji zalecały klasztor w Stopnicy, który powstał w 1638 r.

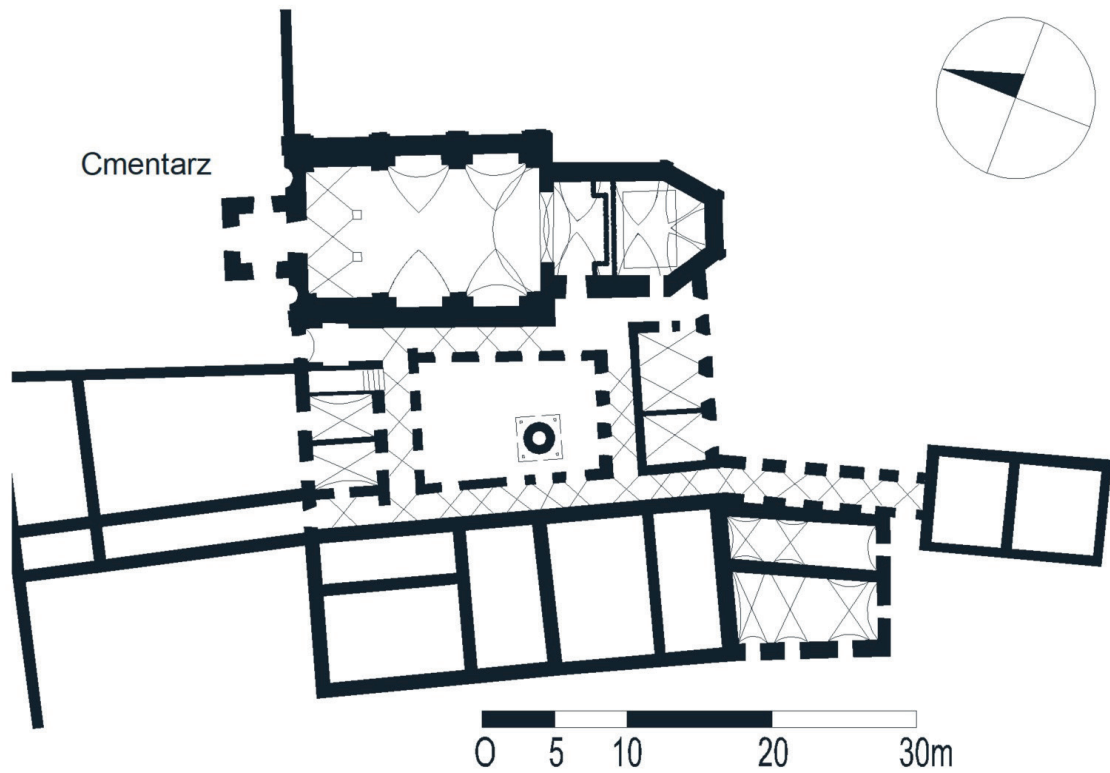
Rys. 4. Próba rekonstrukcji układu parteru konwentu reformatów w Lublinie z końca XVII w.; wyk. K. Janus

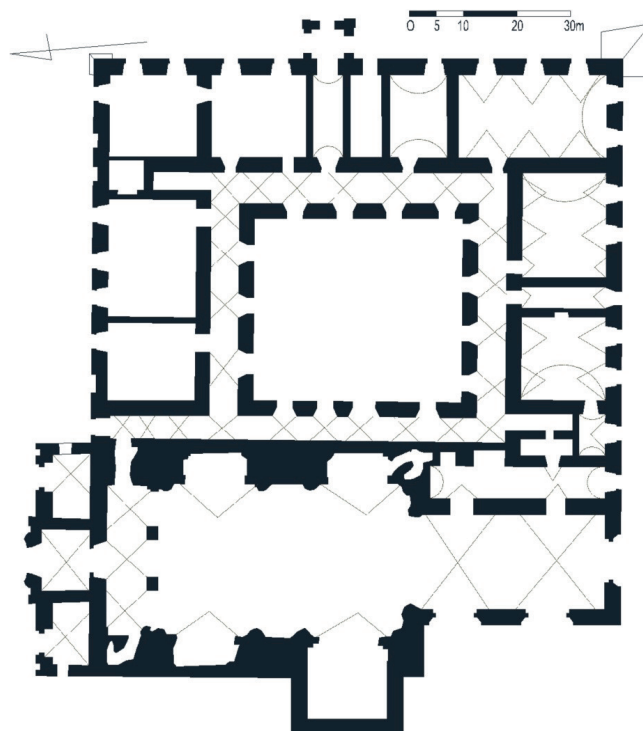
Ryc. 4. Rzut kościoła i klasztoru w Białej Podlaskiej (stan istniejący); <http://www.antoni-kapucyni.pl/historia-kosciola-i-klasztoru/> [dostęp: 25.10.2021]

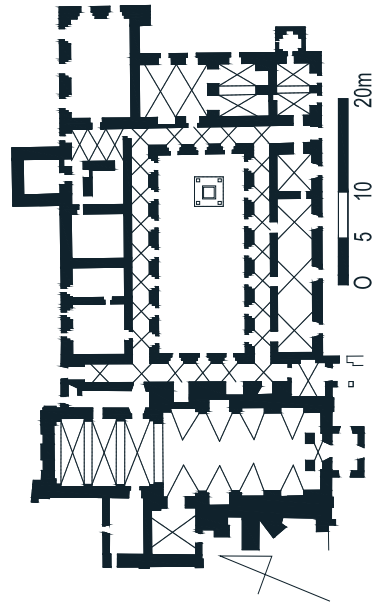
Rys. 5. Rzut parteru kościoła i klasztoru poreformackiego w Kazimierzu Dolnym (stan istniejący), przerysował na podstawie Białej karty, K. Janus

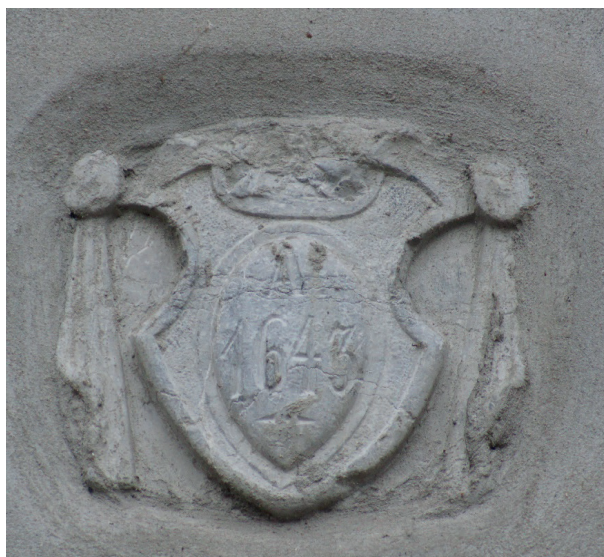
Fot. 20. Kartusz z datą 1643 r. nad dawną furtą klasztorną; fot. K. Janus, 2017 r.

czony jest nad głównym wejściem do dawnego klasztoru (fot. 20). Matka Heleny – Marianna Bogucka, żona kasztelana sanockiego, procesowała się z Sapiehami o dwór do 1649 r. Można przypuszczać, że Helena zmarła niedługo po mężu, a jej matka w drodze spadku otrzymała omawianą posesję, którą w 1661 r. przekazała reformatom. Jako fundatora reformacji rozpatrywali Mikołaja Bieganowskiego, kasztelana kamienieckiego, który został uwieczniony na obelisku na mogile ze szczątkami przeniesionymi z kościoła reformatów na cmentarzu przy ul. Lipowej (fot. 21).

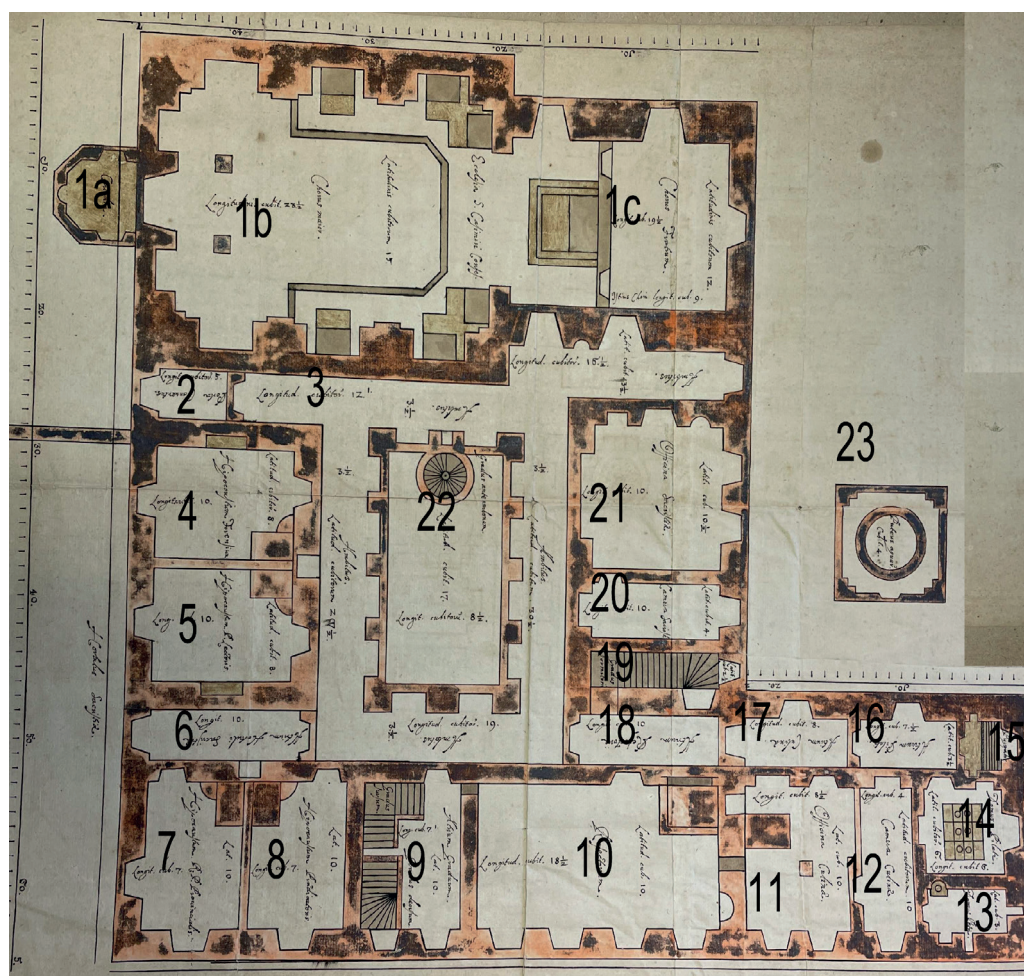
Ryc. 15. Projekt klasztoru lubelskiego sprzed 1675 r.

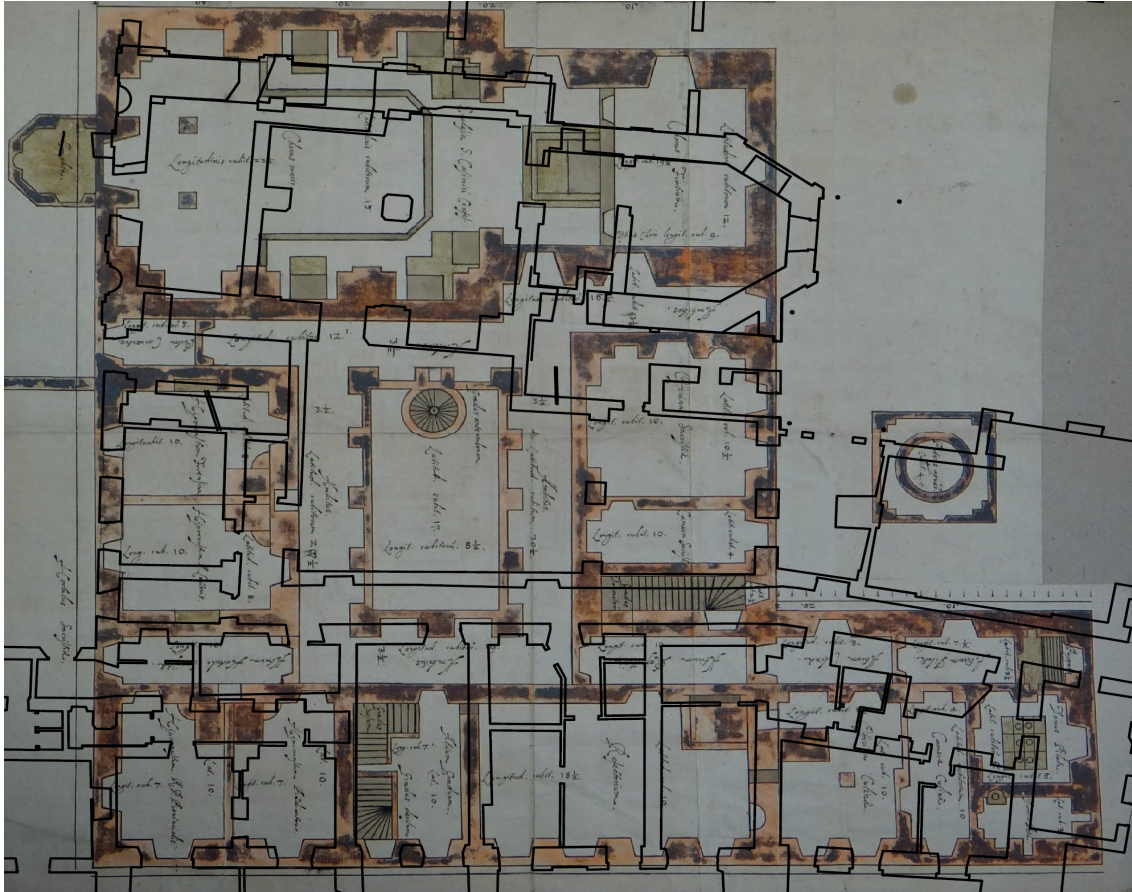
Ryc. 16. Nałożenie projektu klasztoru
* w Lublinie z II połowy XVIII w. na współczesny rzut

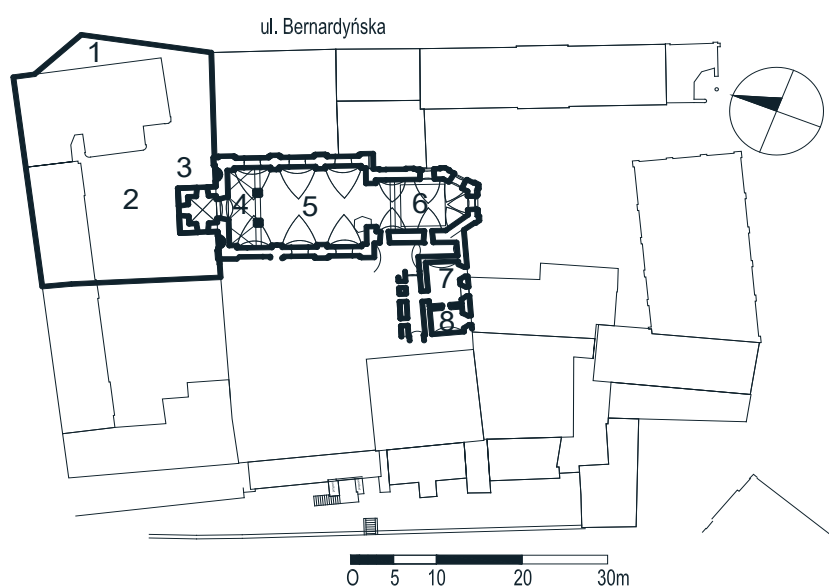
Rys. 6. Próba rekonstrukcji części zabudowań omawianej posesji na podstawie oszacowania z 1817 r.: 1 – mur, 2 – cmentarz, 3 – kruchta, 4 – chór muzyczny, 5 – nawa, 6 – prezbiterium (chór zakonny), 7 – zakrystia, 8 – sklepik (skarbiec); wyk. K. Janus

Najstarszy opis odnoszący się do obiektu pochodzi z 1817 r. (załącznik 2). Uwzględniono w nim kościół i część klasztoru (rys. 6). Świątynia była murowana z cegły o długości 42 łokci i szerokości 17 łokci, sklepią z ankrami ściągającymi sklepienie. Przed budynkiem znajdował się cmentarz otoczony murem. W krużganku było troje drzwi, do kościoła prowadziły drzwi „wielkie”. Wewnątrz znajdował się ołtarz główny oddzielający braci od wiernych oraz sześć ołtarzy bocznych umieszczonych w nawie, drewniana ambona i posadzka z marmurowych płytek. Nawa była oświetlona siedmioma oknami. Na chórze górnym umieszczono organy. Za ołtarzem głównym był chór zakonny o wymiarach 9 × 9 łokci, prezbiterium było oświetlone trzema oknami. Z kościoła i chóru zakonnego prowadziły drzwi do korytarza klasztoru w skrzydle wschodnim wiodące do zakrystii i skarbcu. Oba pomieszczenia były sklepią, zakrystia miała dwa okna i podłogę białą, w skarbcu znajdowało się jedno okno i posadzka z cegły. Świątynię pokryto dachówką ceramiczną, a sygnaturkę, w której znajdowały się dwa „dzwonki” – blachą miedzianą. Klasztor był murowany ze sklepieniami na parterze i drewnianymi stropami na piętrze.

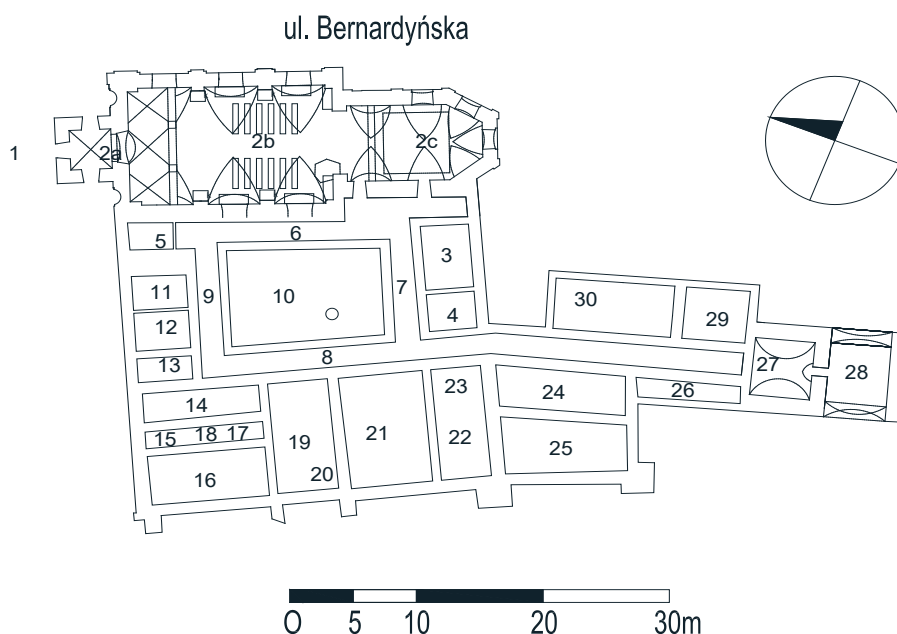
Rys. 7. Rzut przyziemia – próba rekonstrukcji na podstawie opisu budynku z 1839 i 1843 r.: 1 – cmentarz, 2 – kościół, 3 – zakrystia, 4 – skarbiec, 5 – furta, 6 – korytarz, 7 – korytarz, 8 – korytarz, 9 – korytarz, 10 – studnia, 11 – izba dla furtiana, 12 – dawny refektarz, 13 – sionka, 14 – spiżarnia, 15 – sień, 16 – sala pierwsza, 17 – korytarzyk, 18 – izba dla niespokojnych, 19 – apteka, 20 – skład, 21 – sala druga, 22 – kuchnia, 23 – kuchnia, 24 – sionka, 25 – sala trzecia, 26 – skład, 27 – kloaki, 28 – magazyn, 29 – zdezelowane zabudowania, 30 – zdezelowane zabudowania; wyk. K. Janus

Pierwsze oszacowanie, mające na celu przygotowanie obiektu do sprzedaży, wykonano w 1839 r. (załącznik 5). Zawiera ono dokładny opis poszczególnych budynków i pomieszczeń, które znajdowały się na omawianym terenie (rys. 7). Dzięki powtórnemu wykonaniu opisu w 1843 r. (bezpośrednio na potrzeby licytacji) bardzo łatwe okazało się określenie stanu technicznego i zmian, jakie zaszły w ciągu czterech lat. W okresie tym (mieszkania socjalne) widoczna jest postępująca degradacja pomieszczeń klasztornych, jednak nie ma przesłanek do stwierdzenia, że budynki chyliły się ku upadkowi.

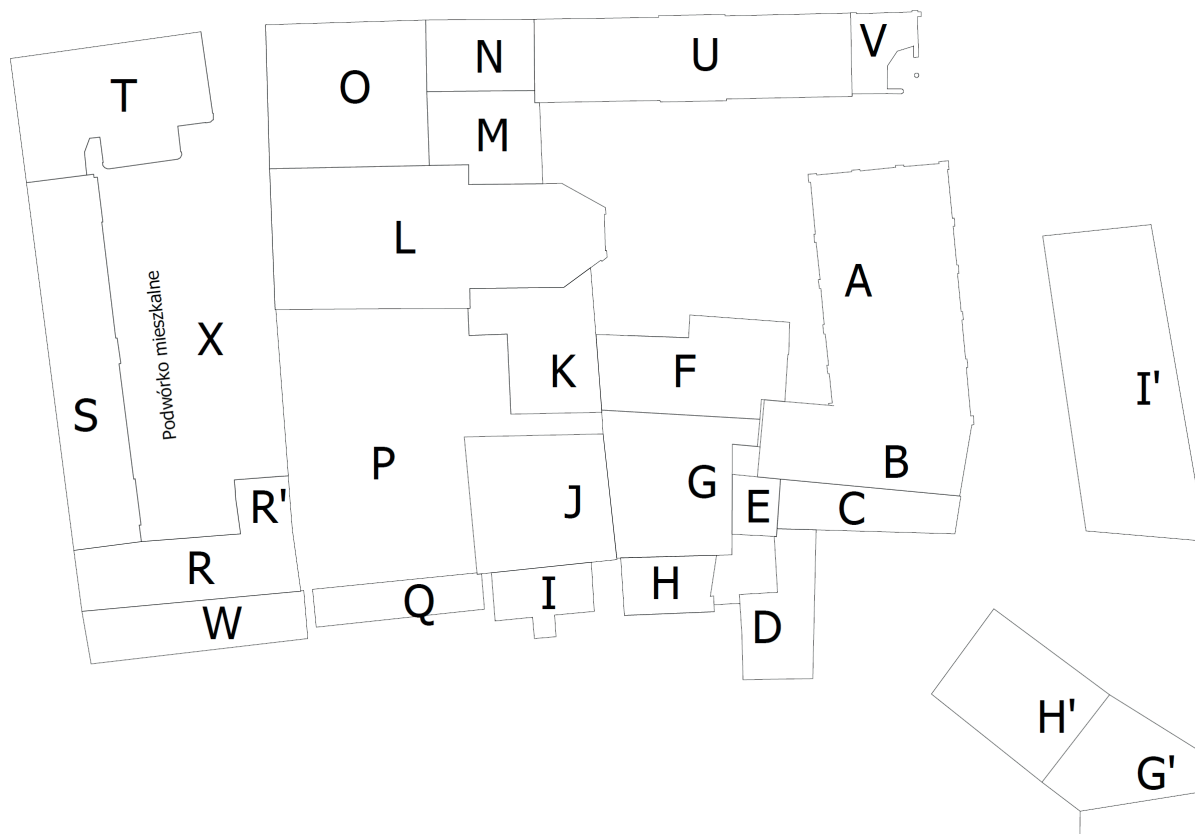
Rys. 8. Oznaczenia budynków na działce; budynki powstałe w okresie klasztornym: L – kościół; K, J, P, G, B – klasztor; budynki powstałe w okresie przemysłowym: A – warzelnia; F – kotłownia; H, I, Q, W, H', G' – budynki mieszkalne; C, D, E, M, N, O, R, R', S, T, I' – budynki produkcyjne; U – budynek administracyjny; V – portiernia; rys. K. Janus

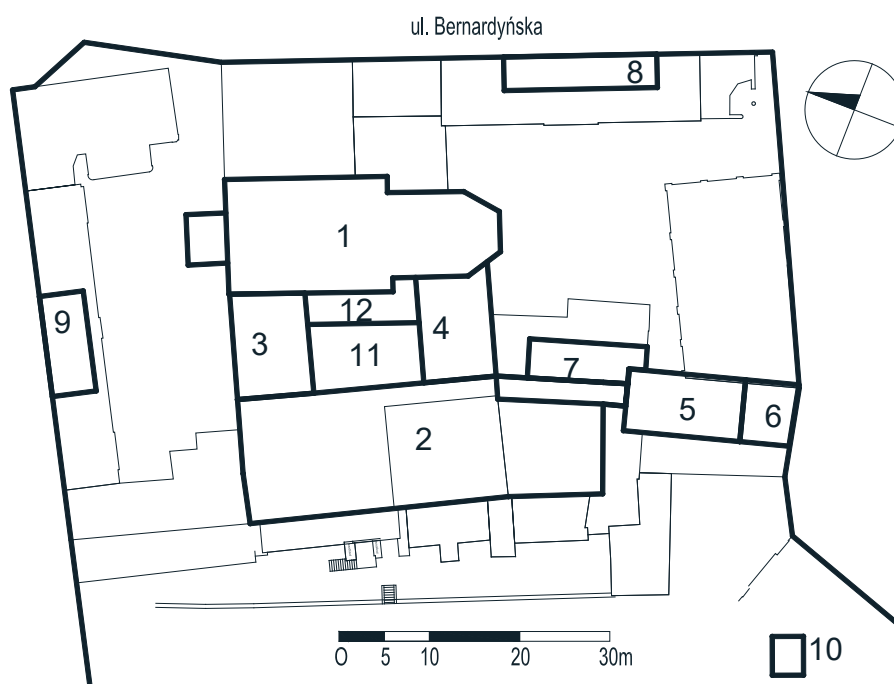
Rys. 9. Próba rekonstrukcji zabudowań na podstawie oszacowania z 1847 r.: 1 – kościół, 2 – pawilon główny, 3 – pawilon prawy, 4 – pawilon lewy, 5 – dawniej skrzydło klasztorne z kloakami, 6 – spichlerz poza kloakami, 7 – skład wraz z korytarzem, 8 – stajnia przy parkanie z drzewa kryta gontem, 9 – murowana wozownia, 10 – murowane chlewiki, 11 – podwórko (dawny wirydarz), 12 – korytarz; wyk. K. Janus

dła prawego) został wyremontowany i był zamieszkały. Nie dysponujemy danymi z tego okresu na temat liczby mieszkańców ani funkcji, ale wydaje się, że na I kondygnacji znajdowały się mieszkania, a pozostała część mogła pełnić funkcje przemysłowe. Oszacowania pożarowe ani inne dokumenty archiwalne nie określają konkretnych zmian, jakie zaszły w omawianej części obiektu. Na podstawie liczby wymienianych w oszacowaniach okien, drzwi, ścian działowych, pomieszczeń itp. można jednak sądzić, że układ elewacji i lokalizacja otworów okiennych nie uległy większym zmianom¹⁰⁸. Wydaje się również, że K. Vetter nie zmienił znacznie układu i podziałów piętra¹⁰⁹, ale wykonał głównie remont zachowawczy (rys. 9). W 1847 r. planował również wyburzenie lub rozebranie skrzydła z dawnymi kloakami (rys. 9 – nr 5, 6), które znajdowały się w złym stanie. Zamiar ten najpewniej zrealizował (przynajmniej na I piętrze). W części tej wymieniona została arkada zewnętrzna ze schodami, gankiem, galerią o długości około 5 m i spichlerz, pod którym znajdował się przejazd na ogród tylny (rys. 9 – nr 6).

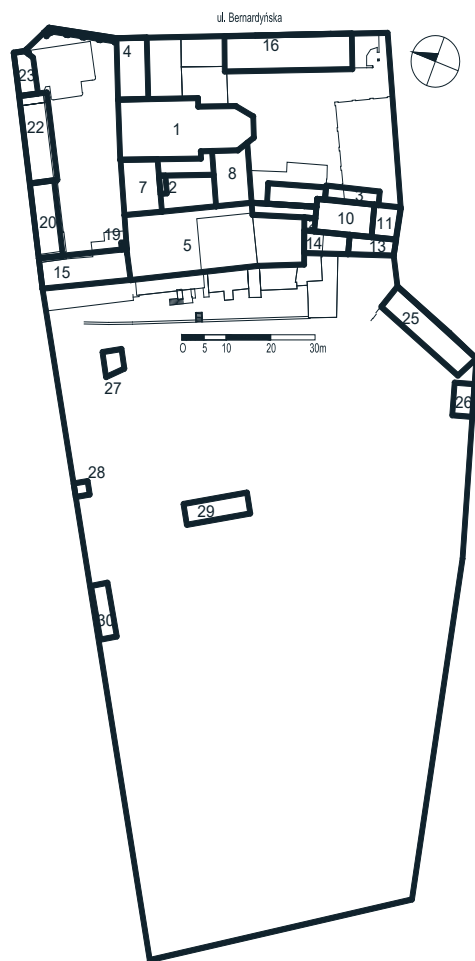
Rys. 11. Próba rekonstrukcji zabudowań na podstawie oszacowania z 1871 r.: 1 – browar, 2 – przybudówka, 3 – przybudówka na węgiel, 4 – oficyna (skład piwa), 5 – oficyna od strony sadu (dawny klasztor), 6 – drewniana szopa (z kieratem), 7 – oficyna mieszkalna (dawny klasztor), 8 – oficyna z rektyfikatorem spirytusu (dawny klasztor), 9 – przybudówka (myjka butelek), 10 – spichlerz przy browarze bawarskim, 11 – spichlerz, 12 – obejście, 13 – piwnica na spirytus, 14 – piwnica na spirytus, 15 – oficyna od strony sadu, 16 – budynek przy ul. Bernardyńskiej, 17 – drewniana szopa, 18 – mała stajnia na sklepieniu, 19 – obejście, 20 – drewniany skład, 21 – komórka, 22 – drewniany skład, 23 – dom odźwiernego, 24 – obchód, 25 – drewniana szopa, 26 – drewniana szopa, 27 – altanka, 28 – altanka, 29 – oranżeria, 30 – mała oranżeria; wyk. K. Janus

W 1866 r. ukończony został budynek przy ul. Bernardyńskiej (obecny budynek zarządu), powstały w miejscu dawnej stajni drewnianej (rys. 11 – nr 16). Budynek miał sutereny z dziewięcioma małymi oknami, na parterze znajdowały się stajnia, obora, wozownia i drwalnia, a na I piętrze część mieszkalna (załącznik 14).

Kolejne większe zmiany, jakie zaszły na terenie browaru, zakończyły się w 1871 r. Powstał wtedy budynek składu piwa (rys. 11 – nr 4) pomiędzy dawnym kościołem a ul. Bernardyńską (w tej fazie jeszcze parterowy). Składy na spirytus (rys. 11 – nr 13, 14), budynki techniczne, altanki, oranżeria i studnia na tyłach. W tym okresie znaczne zmiany zaszły również w istniejących budynkach oraz procesie produkcyjnym. Nie udało się odnaleźć informacji na temat tego, jakie funkcje pełnił budynek poklasztorny, ale w oszacowaniu pożarowym z 1871 r. wymienione zostały spichlerze przy browarze bawarskim. Nie wiadomo, gdzie dokładnie znajdował się browar, jaką miał wydajność itp., ale zapewne podobnie jak w okresie późniejszym mieścił się na poziomie parteru i suterenu. W 1871 r. dodatkowo wymieniony został budynek kotła nr 3, który zapewne dostarczał energię cieplną na potrzeby całego procesu produkcyjnego. Wiadomo również, że proces produkcyjny wymagał ogromnych ilości energii mechanicznej, stąd można założyć, że niedługo po powstaniu centralnej kotłowni mogła zostać wstawiona maszyna parowa (na pewno przed 1880 r.). W 1872 r. K. Vetter złożył wniosek do miasta o wyznaczenie technika do pracy nad rozbudową piwnic pod podwórkiem¹²⁶. Z pisma nie wynika, o jakie piwnice chodzi, ale jedyne, które odpowiadają opisowi, znajdują się pod podwórkiem mieszkalnym. Było to świetne miejsce do składowania lodu, mogło się też nadawać do pełnienia funkcji leżakowni przy produkcji piwa dolnej fermentacji.

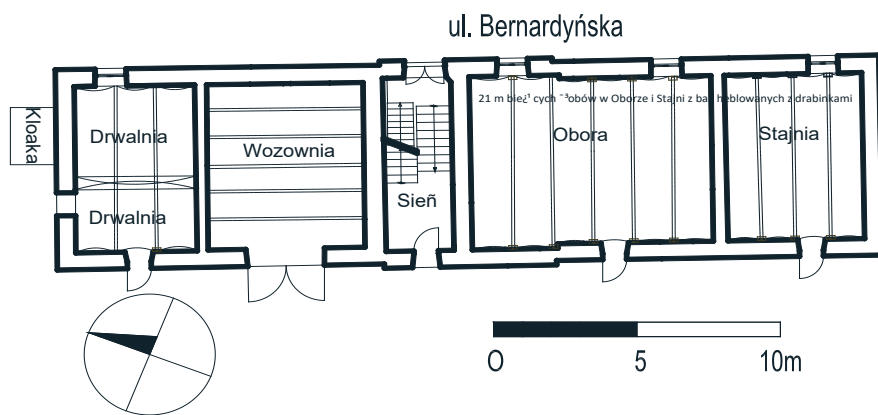
Rys. 12. Rzut parteru budynku zarządu w 1866 r.; wyk. K. Janus

Przyjęty układ funkcjonalny budynku był co najmniej nietypowy. Na parterze (rys. 12) zastosowano strop odcinkowy na szynach stalowych i cegły na zaprawie cementowej¹²². Sień, gdzie znajdowały się schody łączące wszystkie kondygnacje, prowadziła na podwórko od ul. Bernardyńskiej. Na parterze znajdowały się obora i stajnia. Połączenie funkcji mieszkalnej, stajni, obory i wozowni w jednym budynku jest nie do końca zrozumiałe. Układ taki musiał powodować wiele problemów, choćby zalewanie suterren. Nie jest również jasne, z jakiego powodu nad całym parterem zastosowano stropy odcinkowe (fot. 29)¹²³. Uwzględniając bardzo skromną elewację frontową od strony ul. Bernardyńskiej, zastosowanie ultranowoczesnych i bardzo drogie jak na owe czasy materiałów we wnętrzu i funkcję, jaką pełnił budynek, można zakładać, że budowniczowie musieli mieć bardzo konkretny powód jego stworzenia, który jak na razie nie jest jeszcze znany.

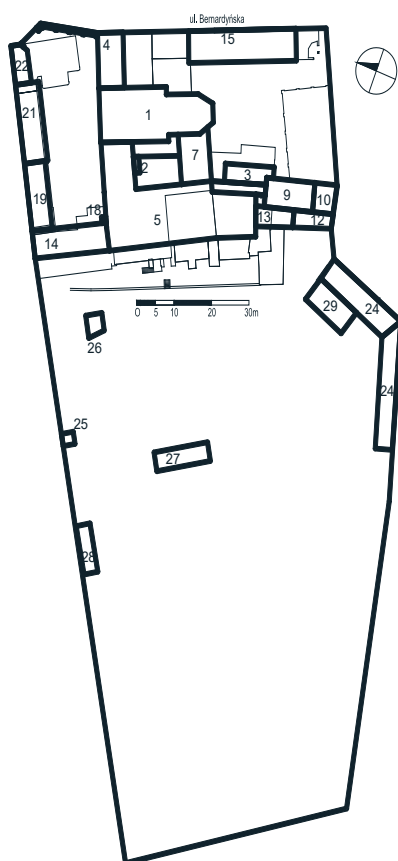
Rys. 13. Próba rekonstrukcji zabudowań na podstawie oszacowania z 1880 r.: 1 – browar, 2 – przybudówka, 3 – przybudówka na węgiel, 4 – oficyna (skład piwa), 5 – oficyna od strony sadu (dawny klasztor), 6 – drewniana szopa, 7 – oficyna z rektyfikatorem spirytusu (dawny klasztor), 8 – przybudówka (myjka butelek), 9 – spichlerz przy browarze bawarskim, 10 – spichlerz, 11 – obejście, 11 – piwnica na spirytus, 13 – piwnica na spirytus, 14 – oficyna od strony sadu, 15 – budynek przy ul. Bernardyńskiej, 16 – drewniana szopa, 17 – stajnia, 18 – obejście, 19 – drewniany skład, 20 – komórka, 21 – drewniany skład, 22 – dom odźwiernego, 23 – obchód, 24 – drewniana szopa (skład beczek), 25 – altanka, 26 – altanka, 27 – oranżeria, 28 – oranżeria, 29 – stolarnia; wyk. K. Janus

Kolejna bardzo duża rozbudowa została przeprowadzona na początku lat 80. XIX w. Do 1882 r. powstał budynek warzelni (A, rys. 13 – nr 15), kotłowni, warsztaty, stolarnie itp. Zamknięto posesję od strony ul. Bernardyńskiej, zbudowano bramę wjazdową na podwórko gospodarcze i tył posesji. Zmieniono całkowicie układ produkcji, wydajność i ilość produkowanego piwa. Przy tak dużej intensywności zabudowy powoli zaczęto przenosić budynki techniczne na tył posesji, gdzie występują trudne warunki gruntowe. Posadowienie, ze względu na podmokły charakter terenu, było skomplikowane, a same budynki – jak się później okazało – nietrwałe.

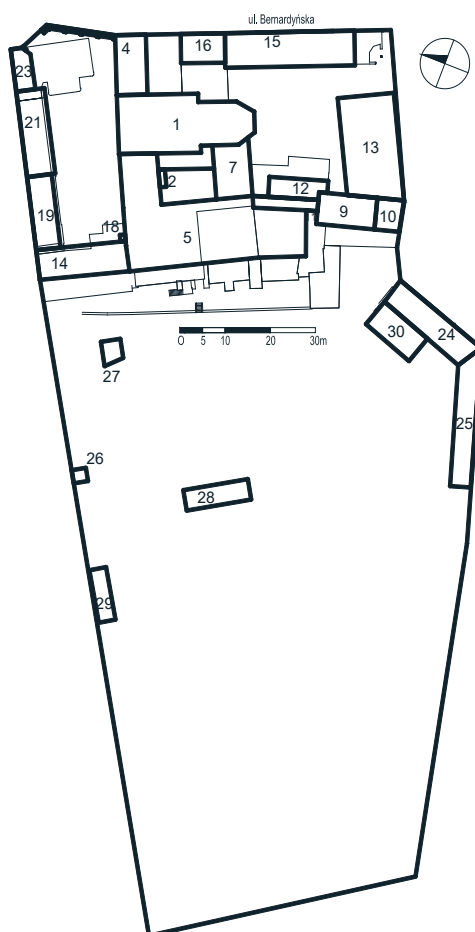
Rys. 14. Próba rekonstrukcji zabudowań na podstawie oszacowania z 1881 r.: 1 – browar, 2 – przybudówka, 3 – przybudówka na węgiel, 4 – oficyna (skład piwa), 5 – oficyna od strony sadu (dawny klasztor), 6 – drewniana szopa, 7 – oficyna z rektyfikatorem spirytusu (dawny klasztor), 8 – przybudówka (myjka butelek), 9 – spichlerz przy browarze bawarskim, 10 – spichlerz, 11 – obejście, 11 – oficyna, 12 – oficyna (pomieszczenie kotła parowego), 13 – warnia, 14 – oficyna od strony sadu, 15 – budynek przy ul. Bernardyńskiej, 16 – stajnia, 17 – stajnia, 18 – obejście, 19 – murowany skład, 20 – komórka, 21 – budynek gospodarczy, 22 – murowana oficyna od frontu, 23 – dom odźwiernego, 24 – drewniana szopa (skład beczek), 25 – drewniana szopa, 26 – altanka, 27 – altanka, 28 – oranżeria, 29 – oranżeria, 30 – stolarnia z mieszkaniem ogrodnika; wyk. K. Janus

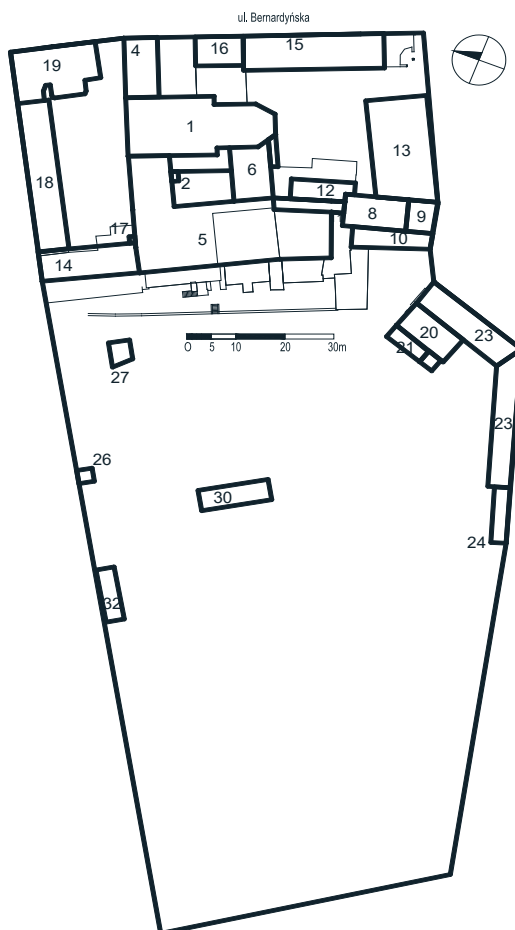
Rys. 16. Próba rekonstrukcji zabudowań na podstawie oszacowania z 1892 r.: 1 – słodownia, 2 – przybudówka, 3 – przybudówka na węgiel, 4 – oficyna (mieszkanie i warsztat bednarski), 5 – oficyna od strony sadu (dawny klasztor), 6 – oficyna z rektyfikatorem spirytusu (dawny klasztor), 7 – przybudówka (myjka butelek), 8 – spichlerz przy browarze bawarskim, 9 – spichlerz, 10 – murowana przybudówka (nowa), 11 – przybudówka, 12 – przybudówka (pomieszczenie kotła parowego), 13 – wernik, 14 – oficyna od strony sadu, 15 – budynek przy ul. Bernardyńskiej, 16 – stajnia, 17 – obejście, 18 – oficyna dwukondygnacyjna, 19 – oficyna dwukondygnacyjna, 20 – stolarnia z mieszkaniem ogrodnika, 21 – dom dla stróża, 22 – obchód, 23 – drewniana szopa (skład beczek), 24 – warsztat bednarski, 25 – poddach z kotłem, 26 – altanka, 27 – altanka, 28 – altanka, 29 – altanka, 30 – oranżeria, 31 – szopa, 32 – oranżeria, 33 – szopa; wyk. K. Janus

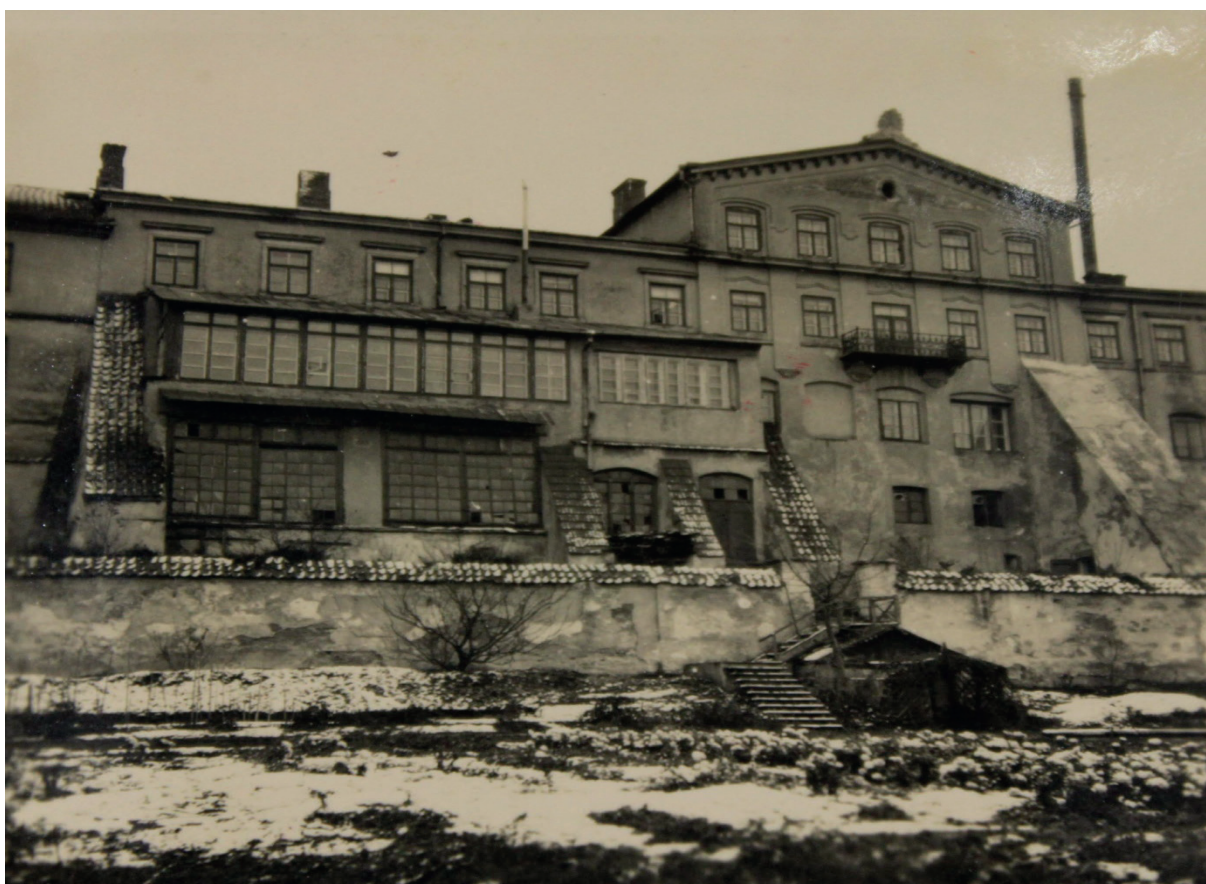
Ryc. 30. Elewacja od strony ogrodu – 1937 r.; APL, BGK, sygn. 54, s. 4

W części klasztornej przybudówki (ryc. 30, 31) miały przeszkloną ścianę (można tu mówić wręcz o ścianie kurtynowej), dach nad II piętrem był prosty z akroterionem charakterystycznym dla architektury Lublina tego okresu. Na poziomie tarasu widoczne są drzwi w przyporach, które mogły stanowić zarówno formę ciągu komunikacyjnego, jak i pomieszczeń – niewielkich składów. W murze oporowym tuż przy obecnej pralni widoczna jest duża brama prowadząca do niedostępnych dziś pomieszczeń. Prezbiterium (ryc. 33) ma jeszcze charakterystyczny szczyt umożliwiający transport zboża. Na fasadzie kościoła widoczne są dwie duże wnęki (otwory na poszczególne kondygnacje) i kroksztyn służący do „wyciągania” platformy na poszczególne kondygnacje (z liną i platformą na II kondygnacji). Część dawnego klasztoru nad wejściem ma gzyms międzykondygnacyjny i opaskę wokół drzwi, widoczna jest również do dziś istniejąca tarcza z opaską.

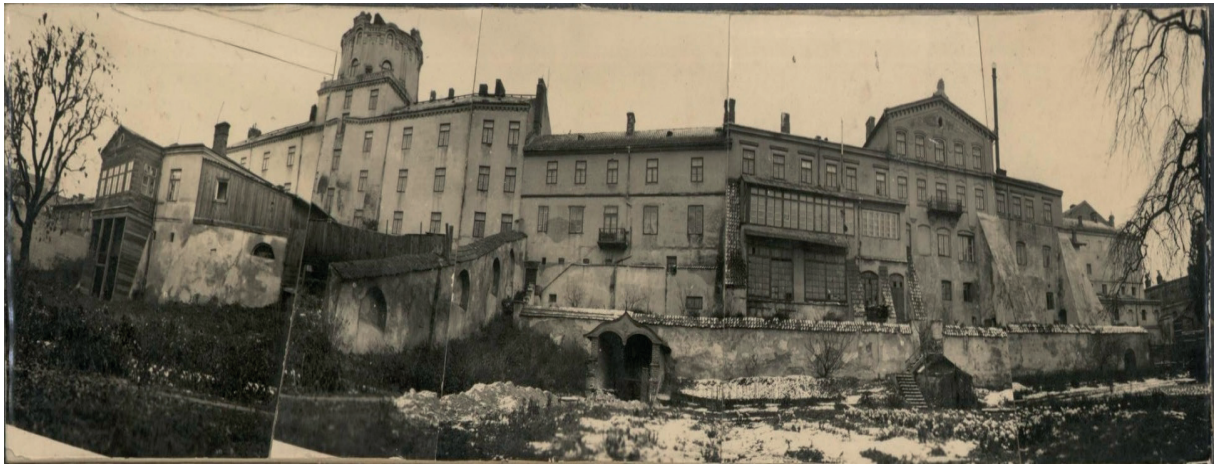
Ryc. 31. Elewacja od strony ogrodu – 1937 r.; APL, BGK, sygn. 54, s. 2

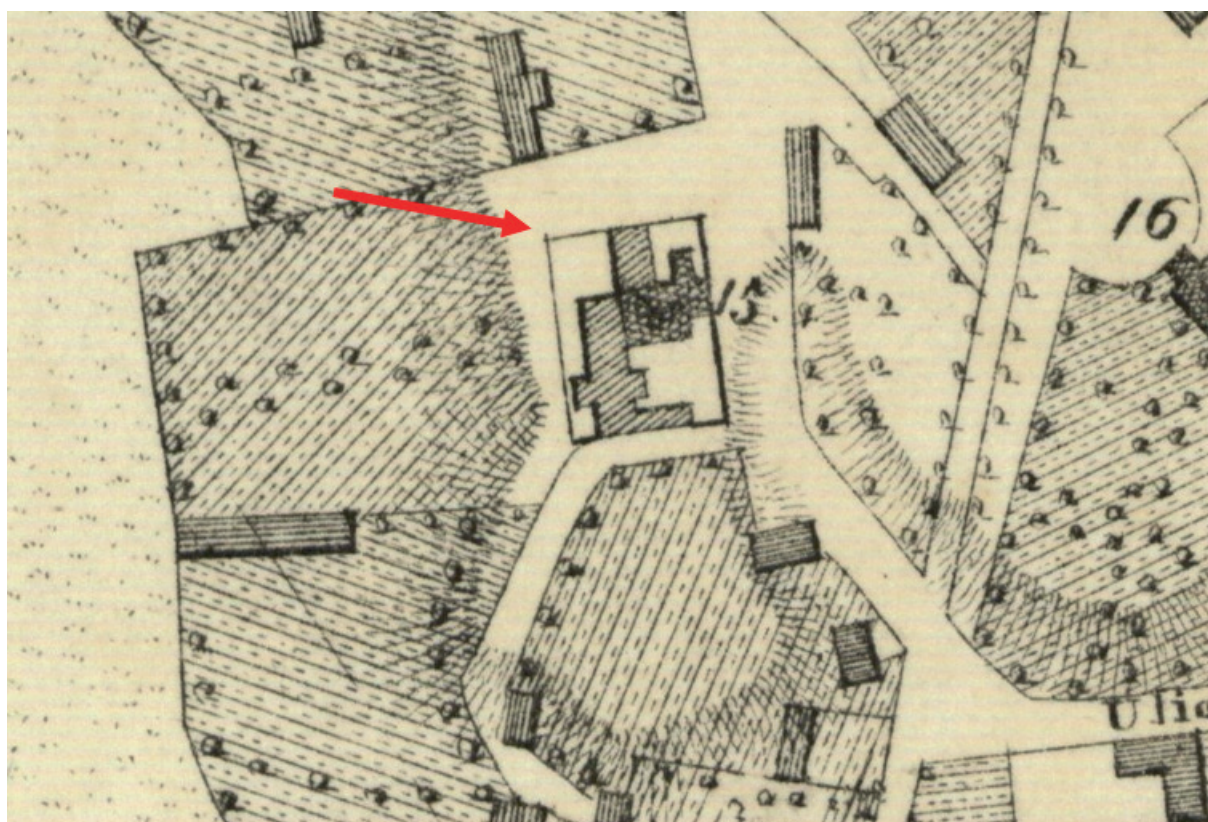
Ryc. 55. Fragment planu Lublina – 1829 r., strzałką oznaczono omawiany obiekt; APL, PmL, sygn. 7

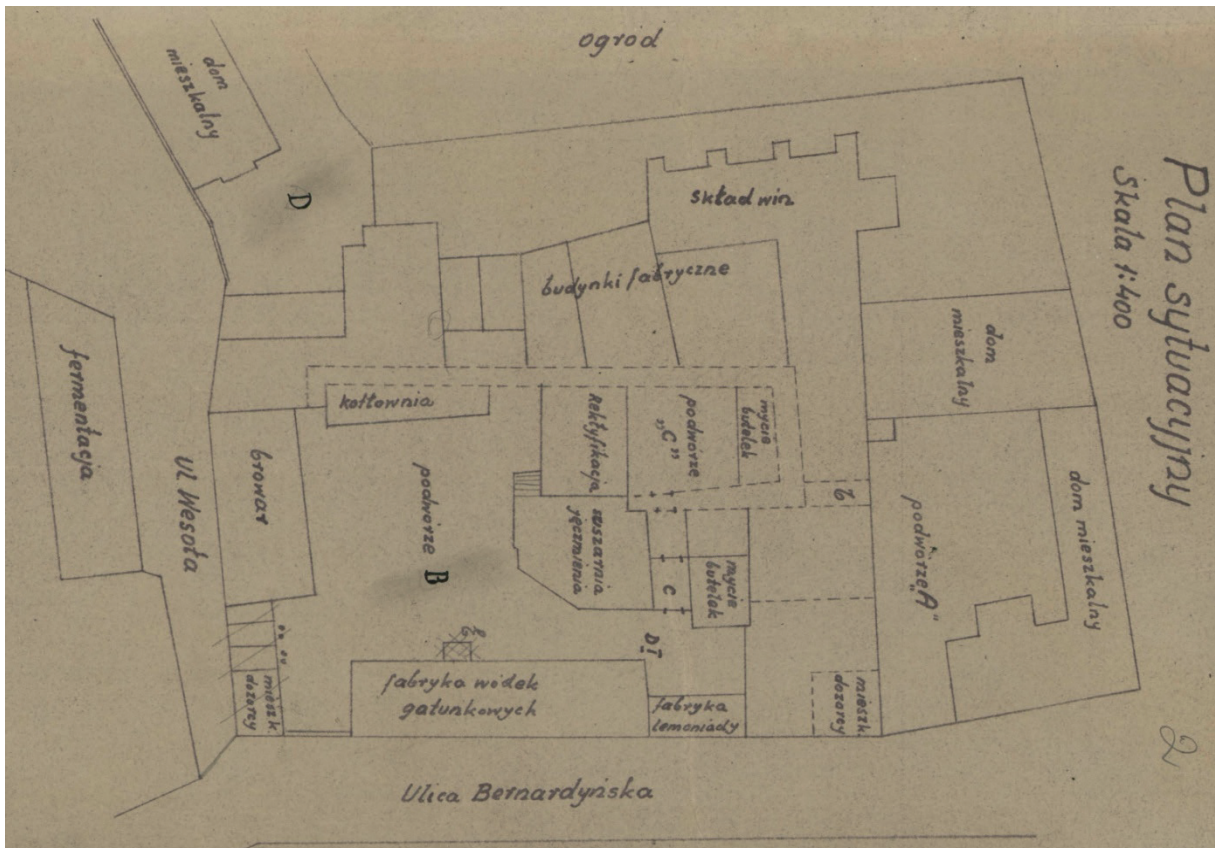
Ryc. 60. Plan sytuacyjny z rozdzieleniem na funkcje – 1935 r.; APL, Z.P.K.R. „Vetter” w Lublinie, sygn. 103, s. 2

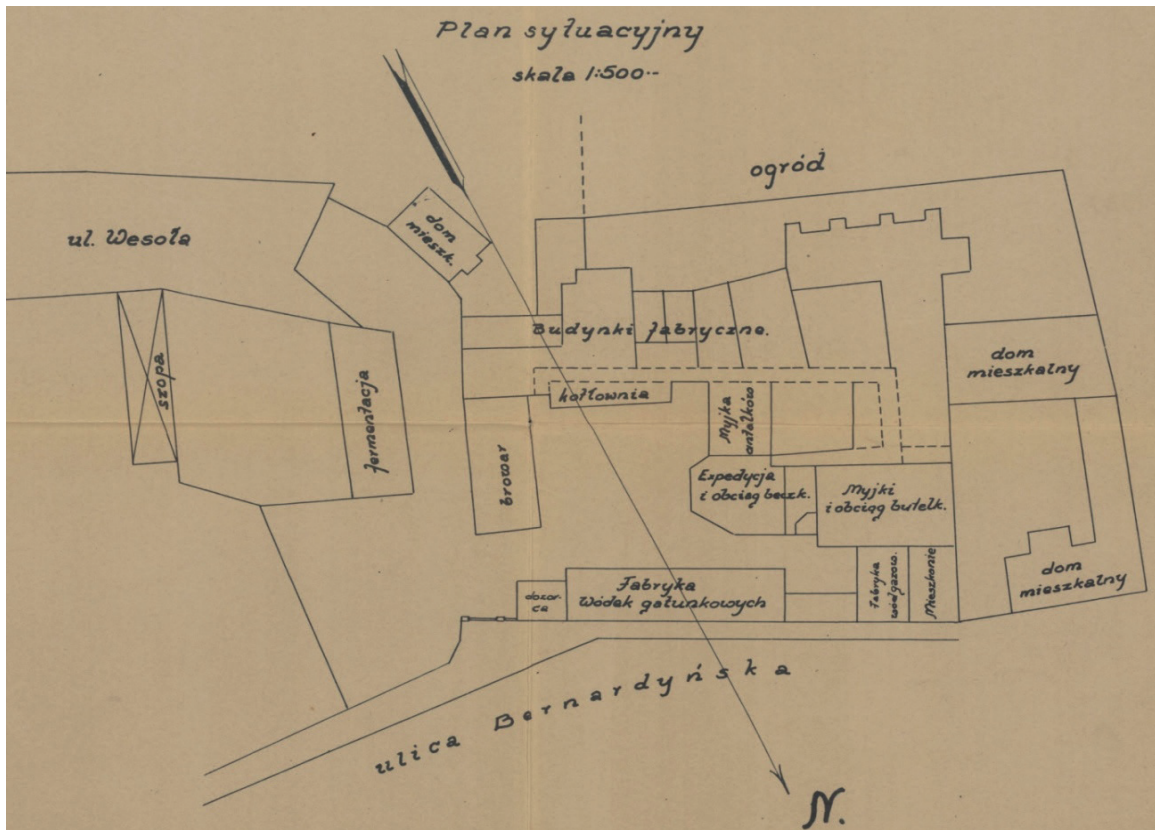
Ryc. 62. Inwentaryzacja zabudowań browaru – sytuacja, S. Jeliński, 1948; APL, IB, sygn. 79, ss. 71–77
