Od klasztoru do browaru

Historia miejsca i przekształceń posesji
przy ul. Bernardyńskiej 15 w Lublinie

POLITECHNIKA
LUBELSKA

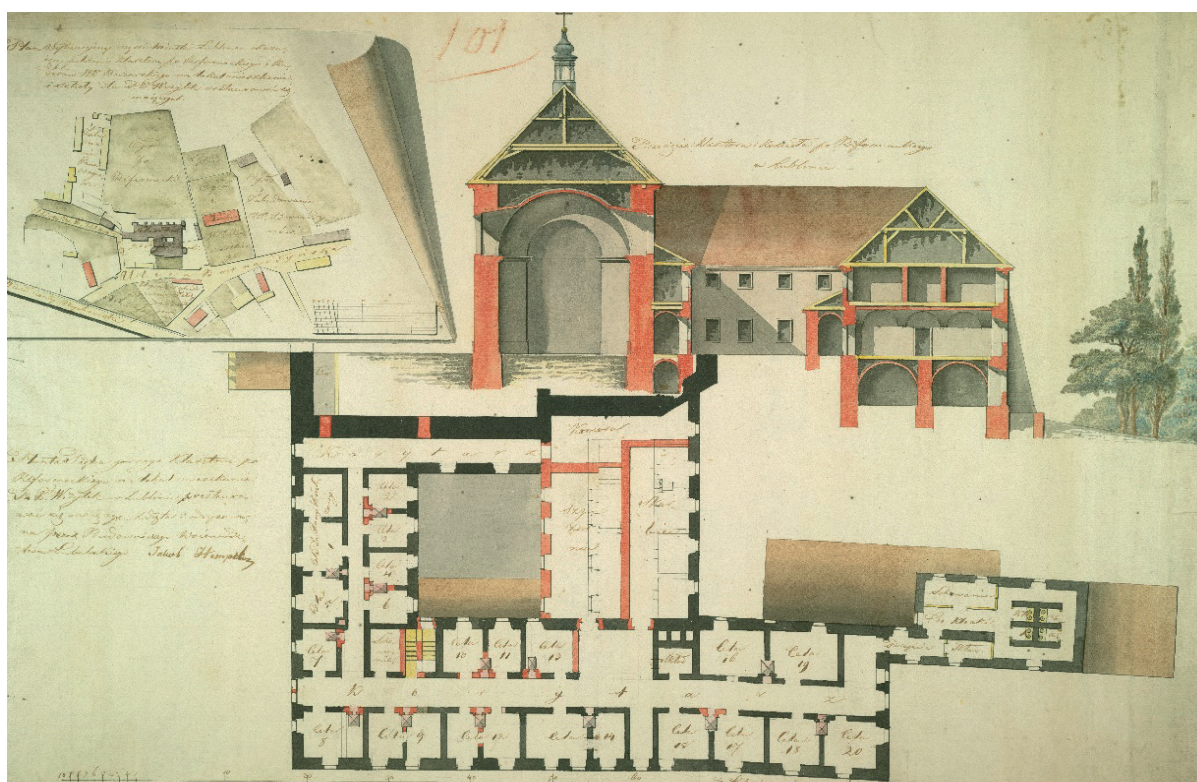
Ryc. 67. Projekt na wyrestaurowanie Klasztoru po Reformackiego na lokal mieszkania P.P. Wizytek przeznaczony w Lublinie – rzut piętra, przekrój, sytuacja, J. Hempel; AGAD, Zb. Kartograficzny, sygn. 561-23

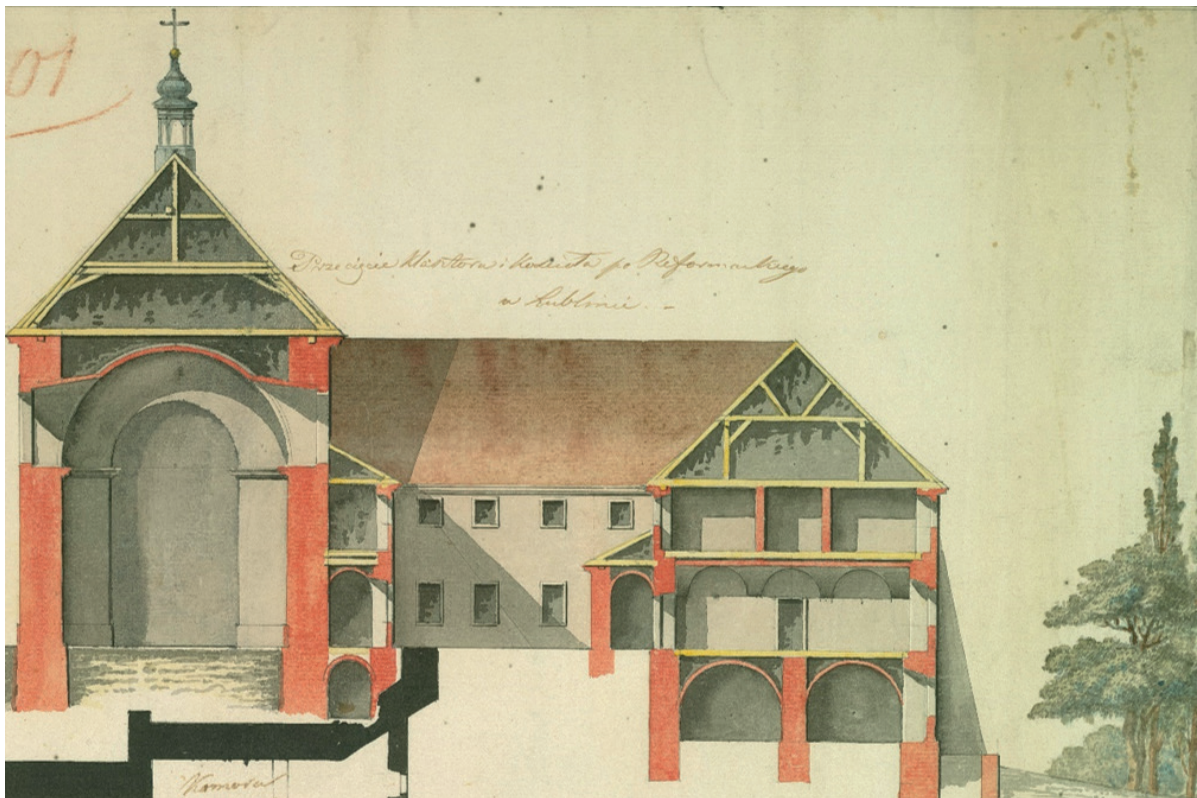
Ryc. 70. Fragment planu I piętra – przekrój, J. Hempel; AGAD, Zb. Kartograficzny, sygn. 561–23

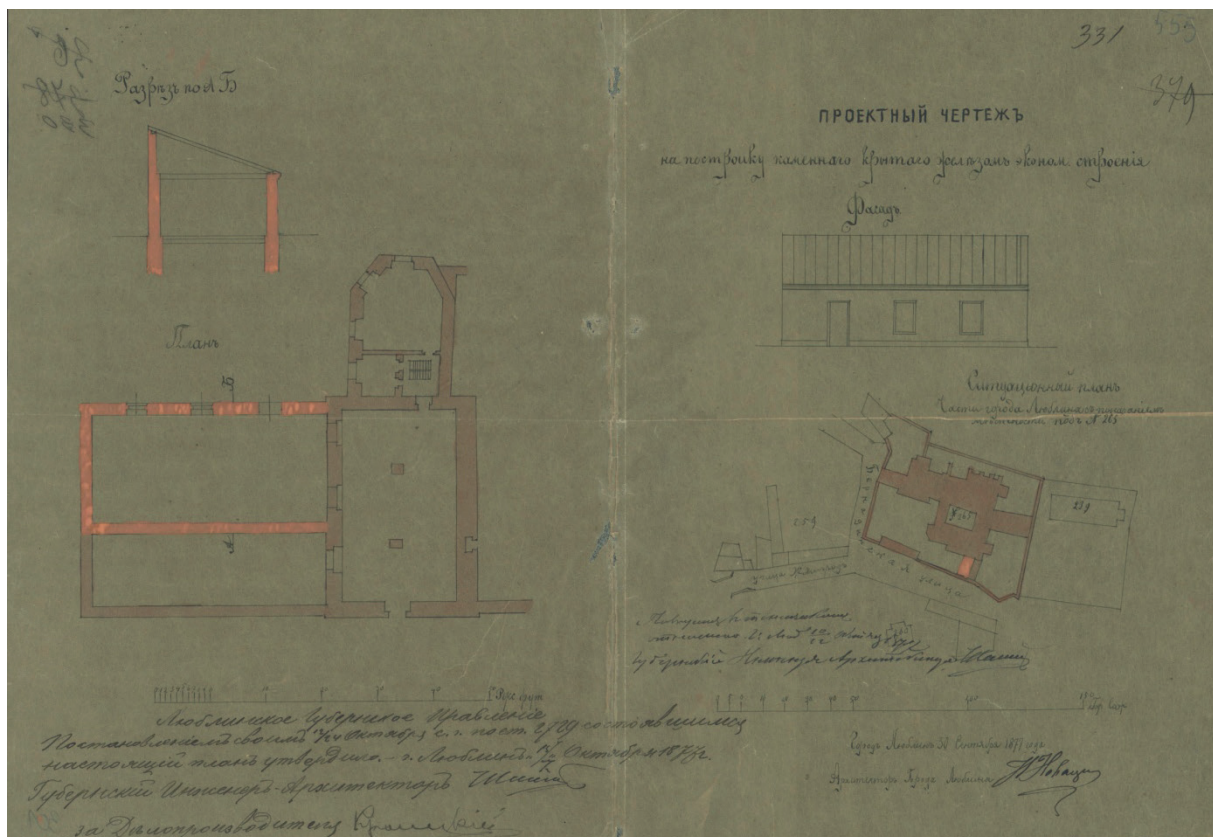
Ryc. 71. Projekt budynku od strony ulicy; APL, RGL BI, sygn. 1877:4, s. 555

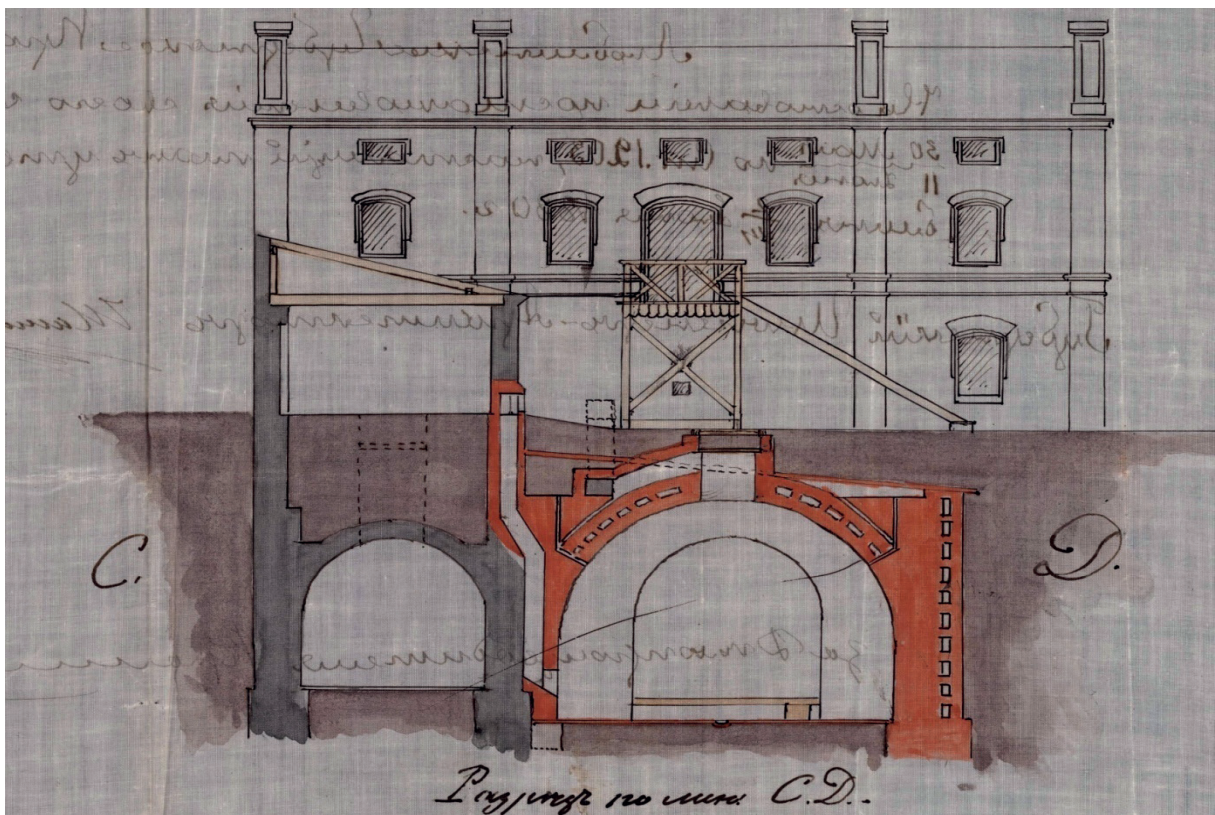
Ryc. 73. Fragment projektu budynku 15a – przekrój c-d; APL, RGL BI, sygn. 1880:2, s. 82

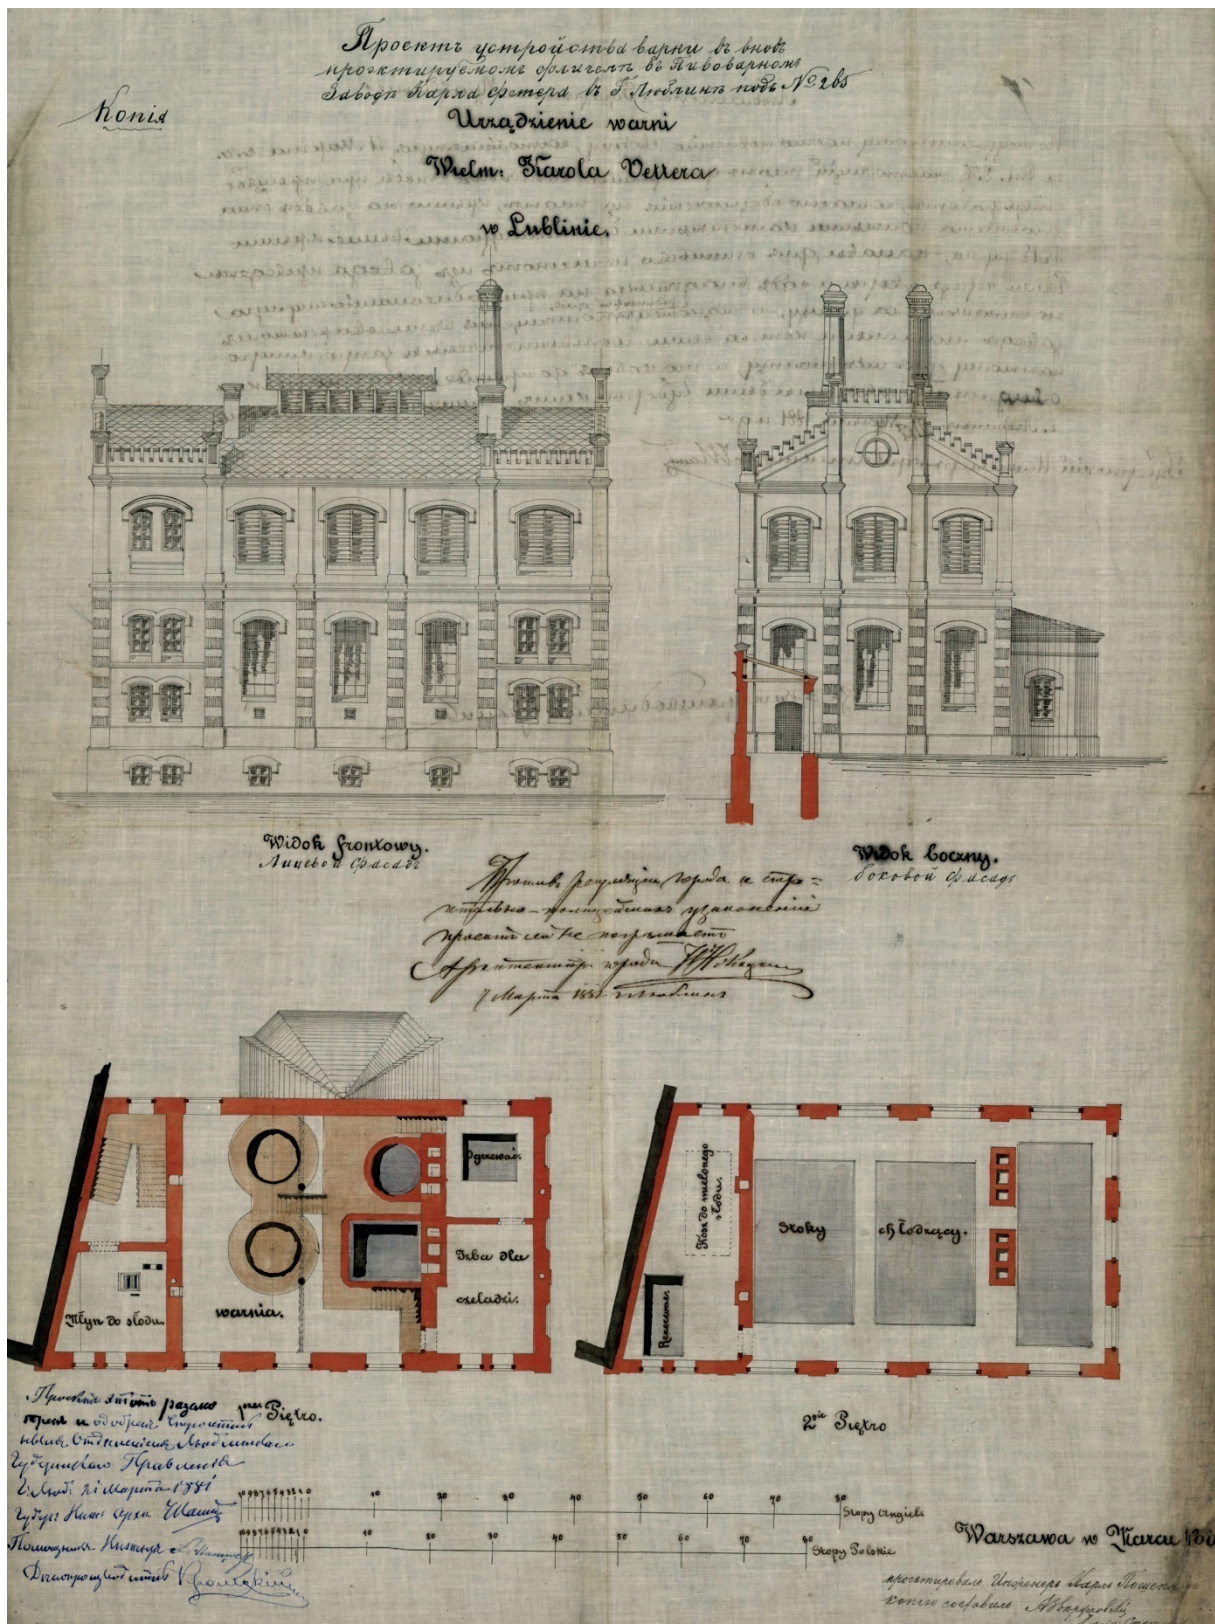
Ryc. 76. Projekt „Urządzenia warni”; APL, RGL BI, sygn. 1881:4, s. 29

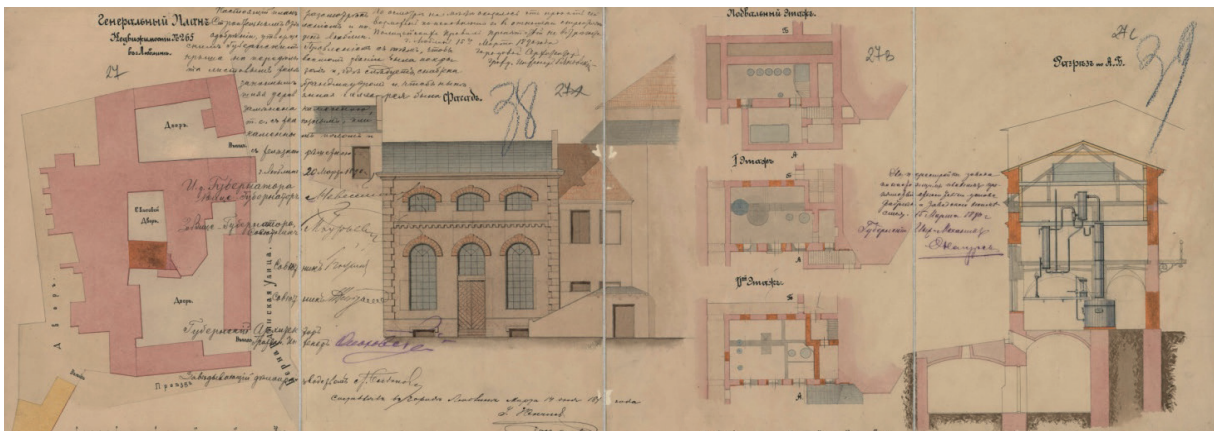
Ryc. 81. Projekt przebudowy wschodniego skrzydła klasztoru (ul. Bernardyńska 15) na potrzeby rektyfikacji; APL, RGL BI, sygn. 1890:2, s. 21

W 1886 r. całkowicie przebudowano budynek S. Wykonano niską kondygnację na poziomie piwnicy w obecnej formie i na całej długości budynku nadbudowano I piętro. Nadano budynkowi obecny układ elewacji i wysokość. Cztery lata później (w 1890 r.) usunięto sklepienia i całkowicie zmodyfikowano układ wschodniego skrzydła klasztoru, gdzie wykonano stropy odcinkowe nad piętrem, a ze względu na wysoki rektyfikator wprowadzono pomieszczenie dwukondygnacyjne. W piwnicach umieszczono pomieszczenia techniczne i magazyny, na poddaszu, które podwyższono o około 1,5 m, zaś zbiorniki wyrównawcze wody i inne urządzenia. Kondygnację zamknięto stalowymi drzwiami.

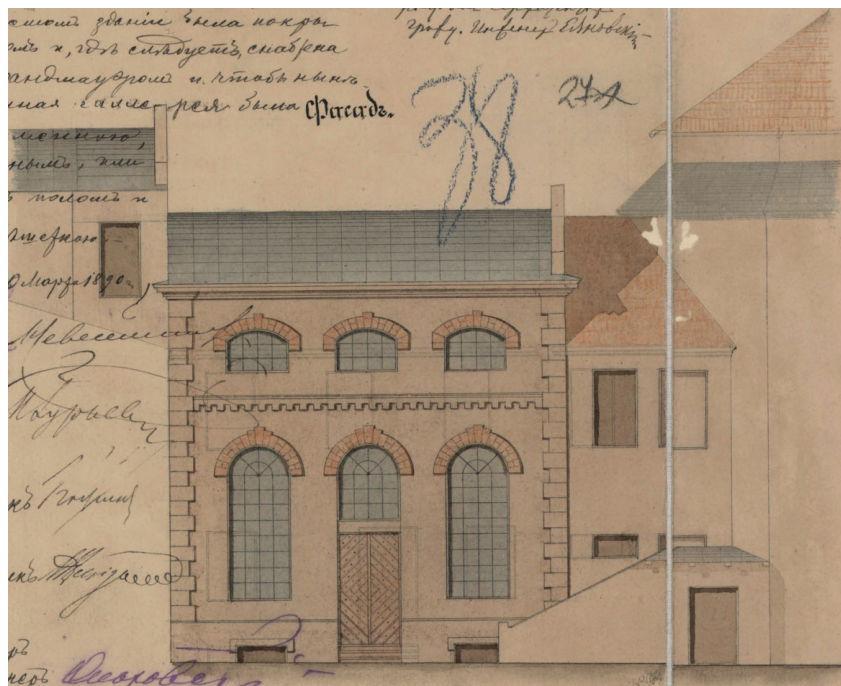
Ryc. 82. Fragment projektu przebudowy wschodniego skrzydła klasztoru (ul. Bernardyńska 15) na potrzeby rektyfikacji – elewacja; APL, RGL BI, sygn. 1890:2, s. 21

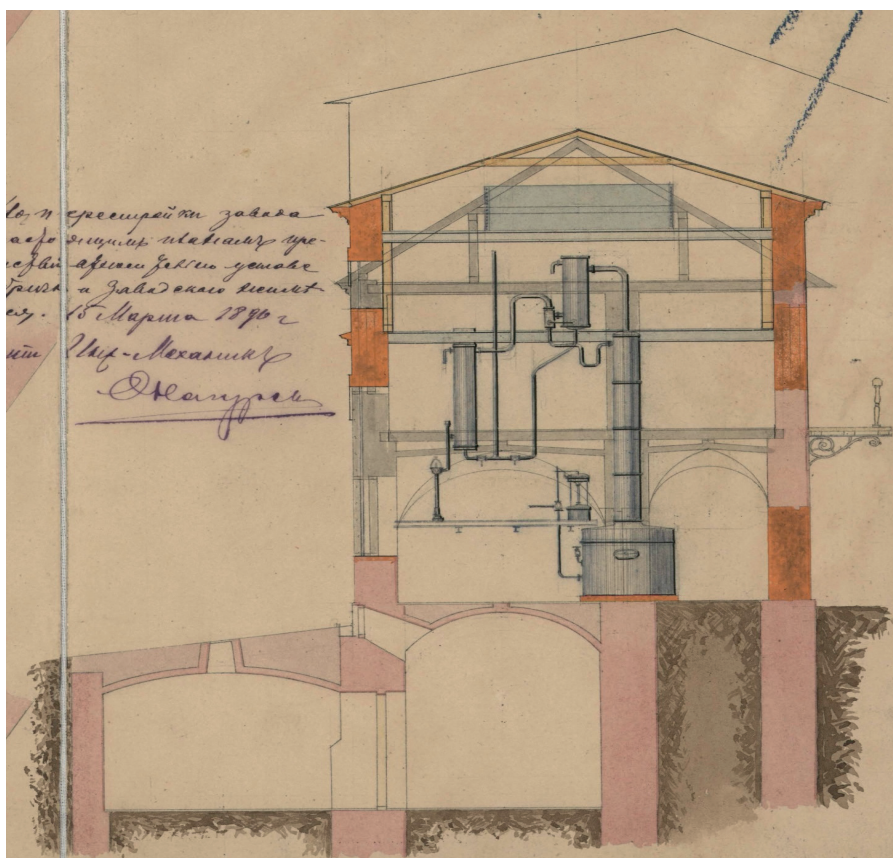
Ryc. 83. Fragment projektu przebudowy wschodniego skrzydła klasztoru (ul. Bernardyńska 15) na potrzeby rektyfikacji – przekrój; APL, RGL BI, sygn. 1890:2, s. 21

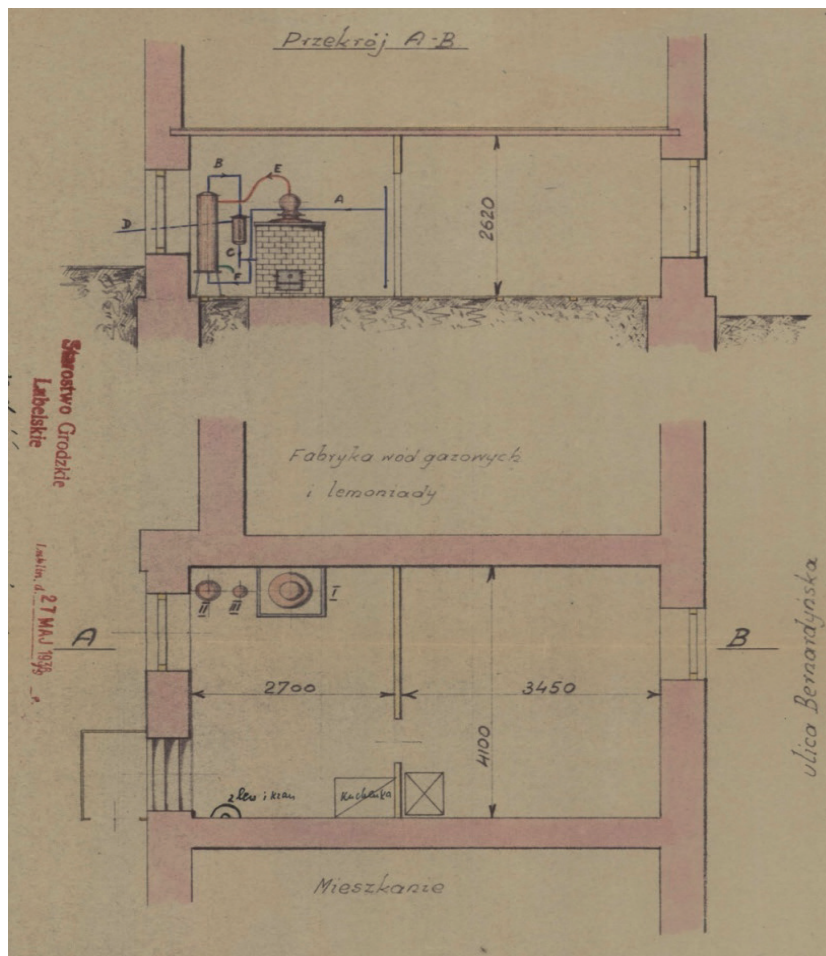
Ryc. 88. Plan lokalu fabryki wód gazowanych i lemoniady z zainstalowanym aparatem do destylowania wody, S. Ostrowski, 1936 r.; APL, Starostwo Grodzkie Lubelskie, sygn. 273, s. 2

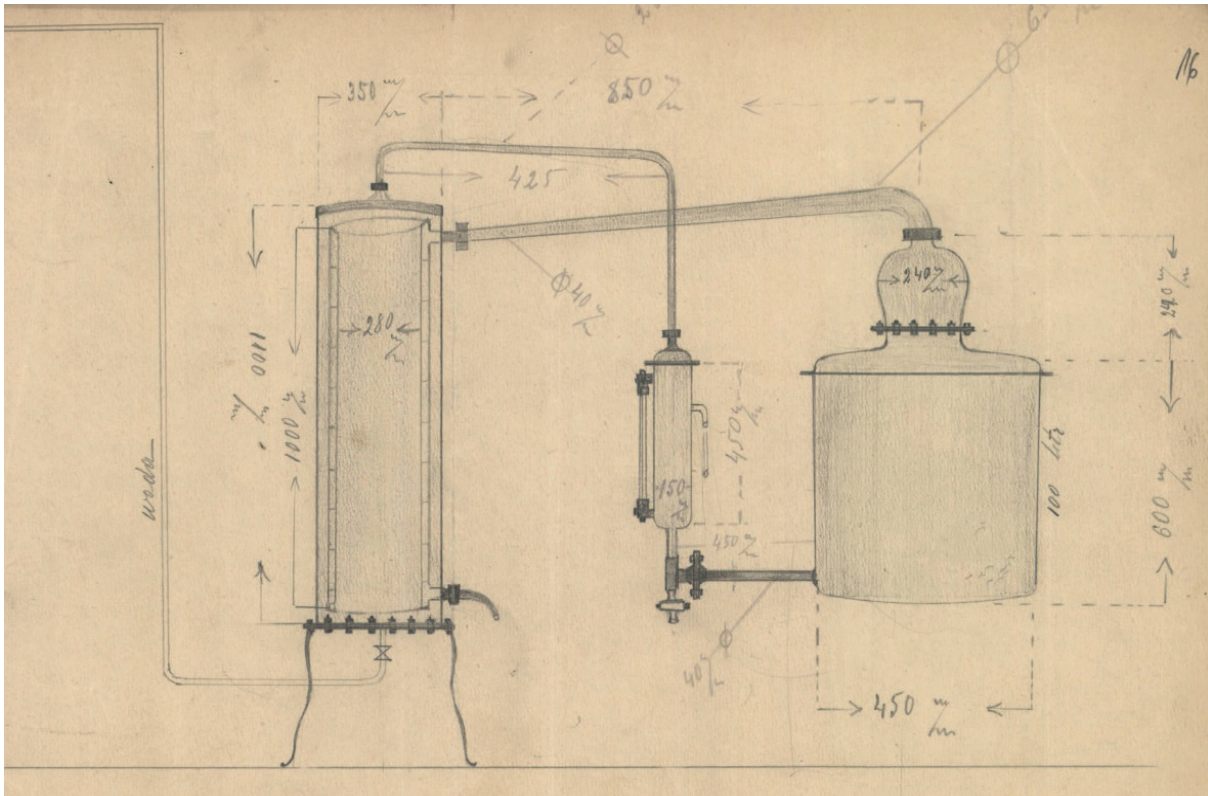
Ryc. 90. Schemat aparatu do destylacji wody; APL, Starostwo Grodzkie Lubelskie, sygn. 273, s. 16

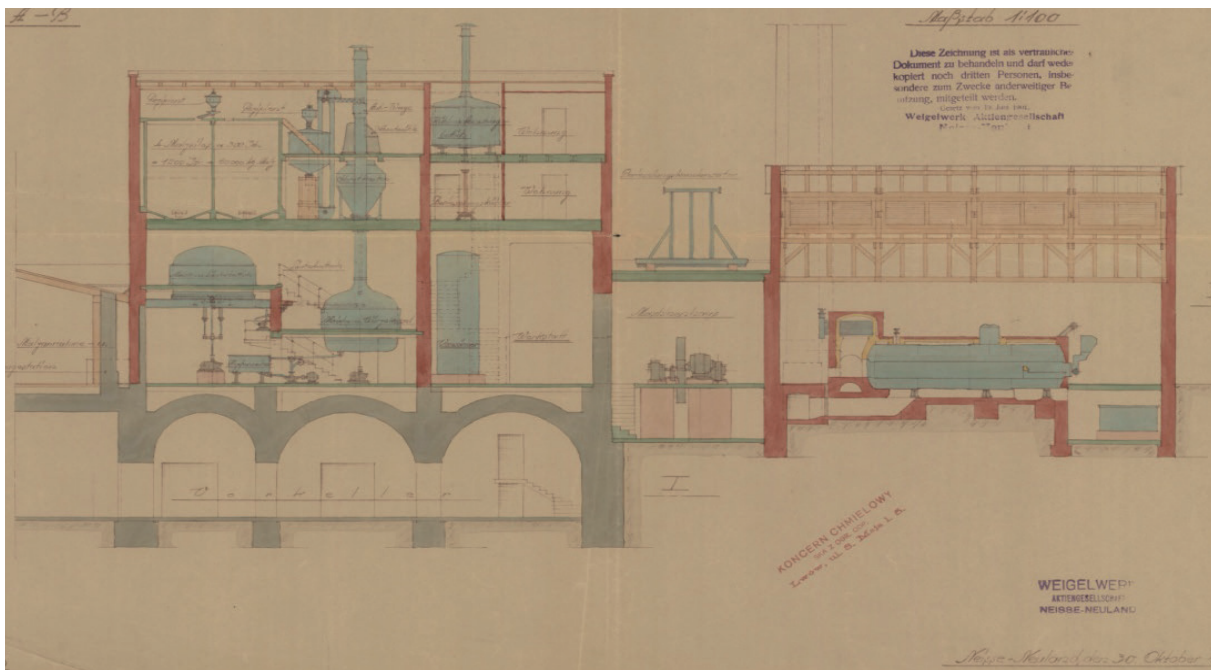
Ryc. 91. Projekt rozbudowy leżakowni – 1930 r. (projekt niezrealizowany); APL, Z.P.K.R. „Vetter” w Lublinie, sygn. 104

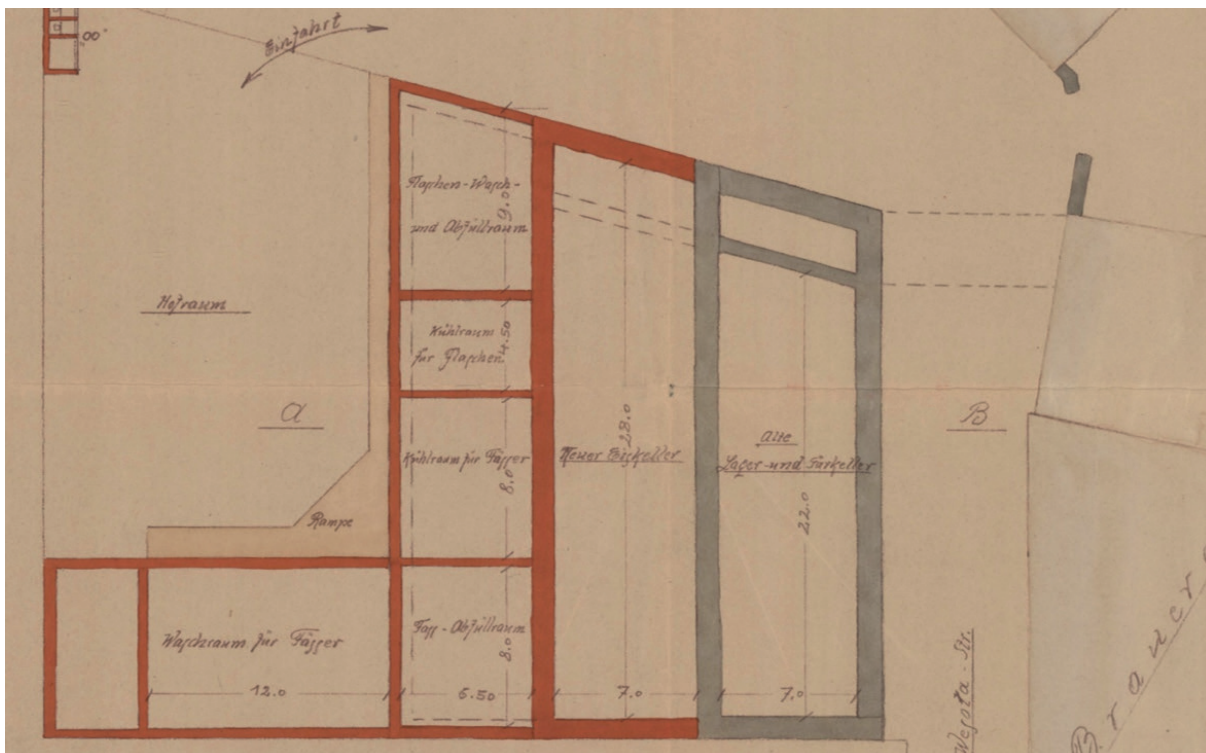
Ryc. 92. Projekt rozbudowy leżakowni – rzut parteru, 1930 r. (projekt niezrealizowany);
APL, Z.P.K.R. „Vetter” w Lublinie, sygn. 104

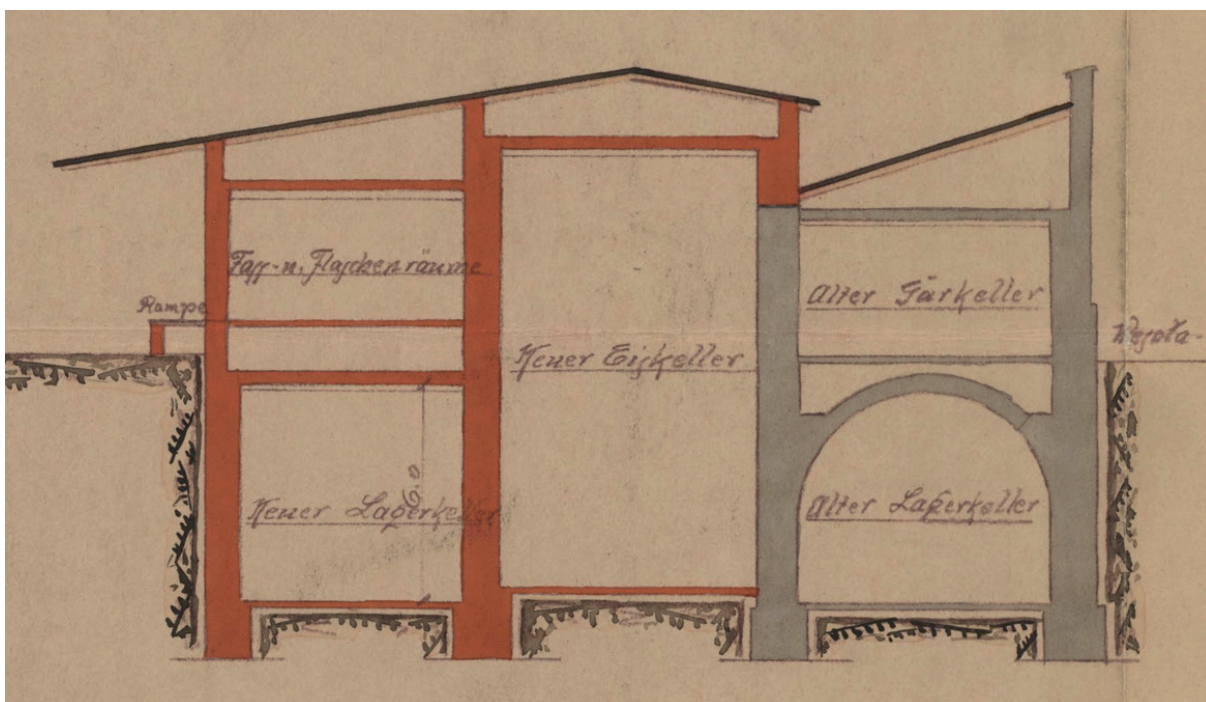
Ryc. 93. Projekt rozbudowy leżakowni – przekrój, 1930 r. (projekt niezrealizowany);
APL, Z.P.K.R. „Vetter” w Lublinie, sygn. 104

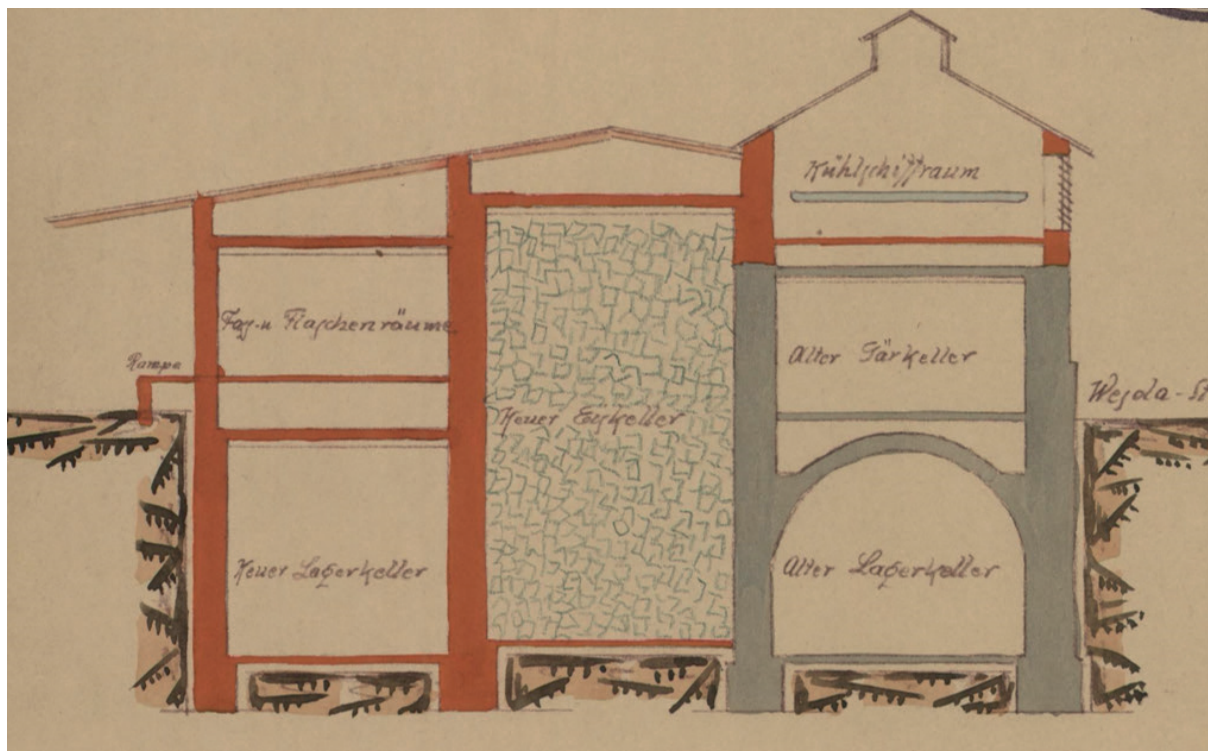
Ryc. 94. Projekt rozbudowy leżakowni – przekrój, 1930 r. (projekt niezrealizowany);
 APL, Z.P.K.R. „Vetter” w Lublinie, sygn. 104

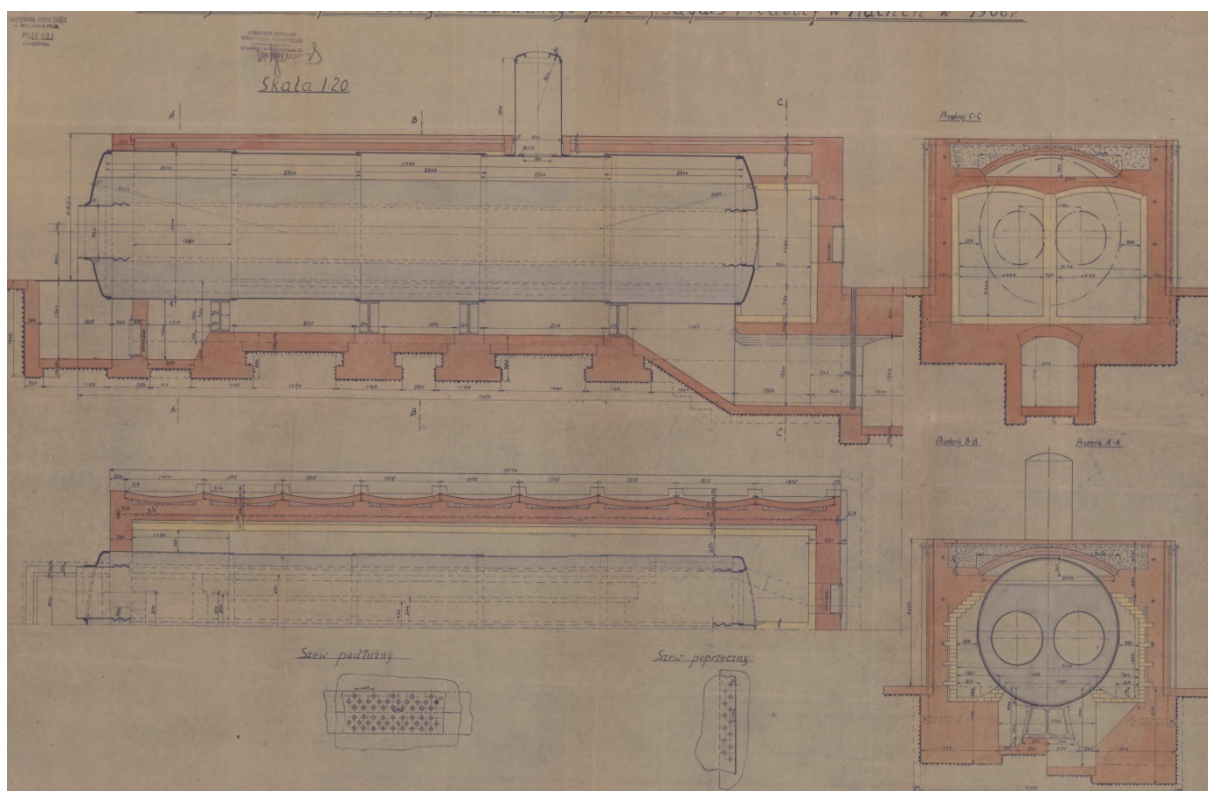
Ryc. 95. Projekt kotła dwupłomienicowego zbudowanego przez firmę Jaquez Piedboef w Aachen w 1906 r.;
 APL, Z.P.K.R. „Vetter” w Lublinie, sygn. 104

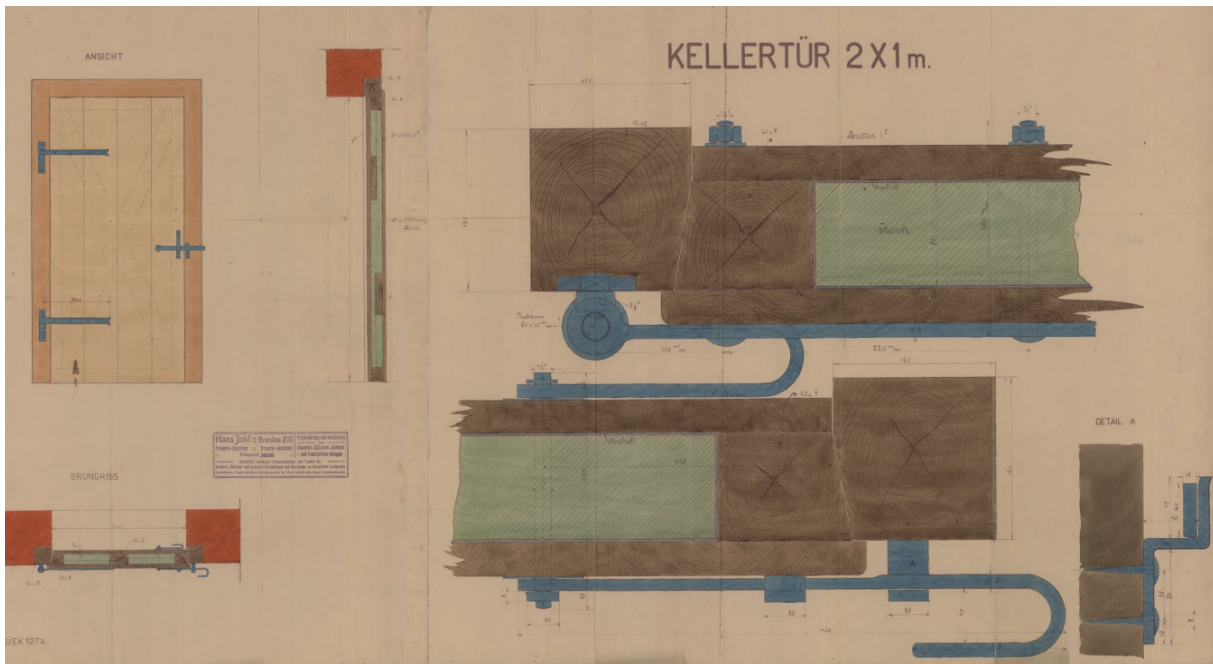
Ryc. 96. Projekt drzwi drewnianych – przekrój, 1930 r.; APL, Z.P.K.R. „Vetter” w Lublinie, sygn. 104

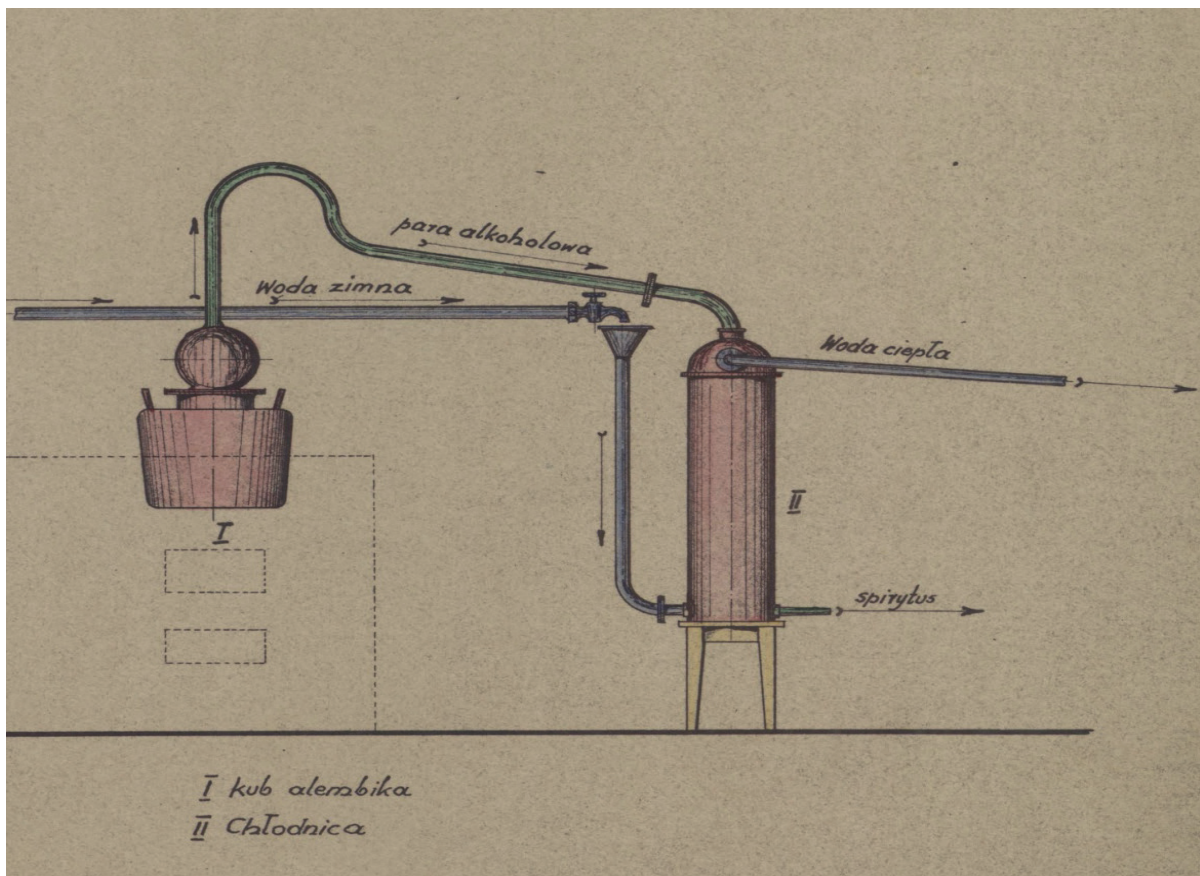
Ryc. 97. Aparat do odpędzania esencji (alembik) – 1935 r.; APL, Z.P.K.R. „Vetter” w Lublinie, sygn. 104

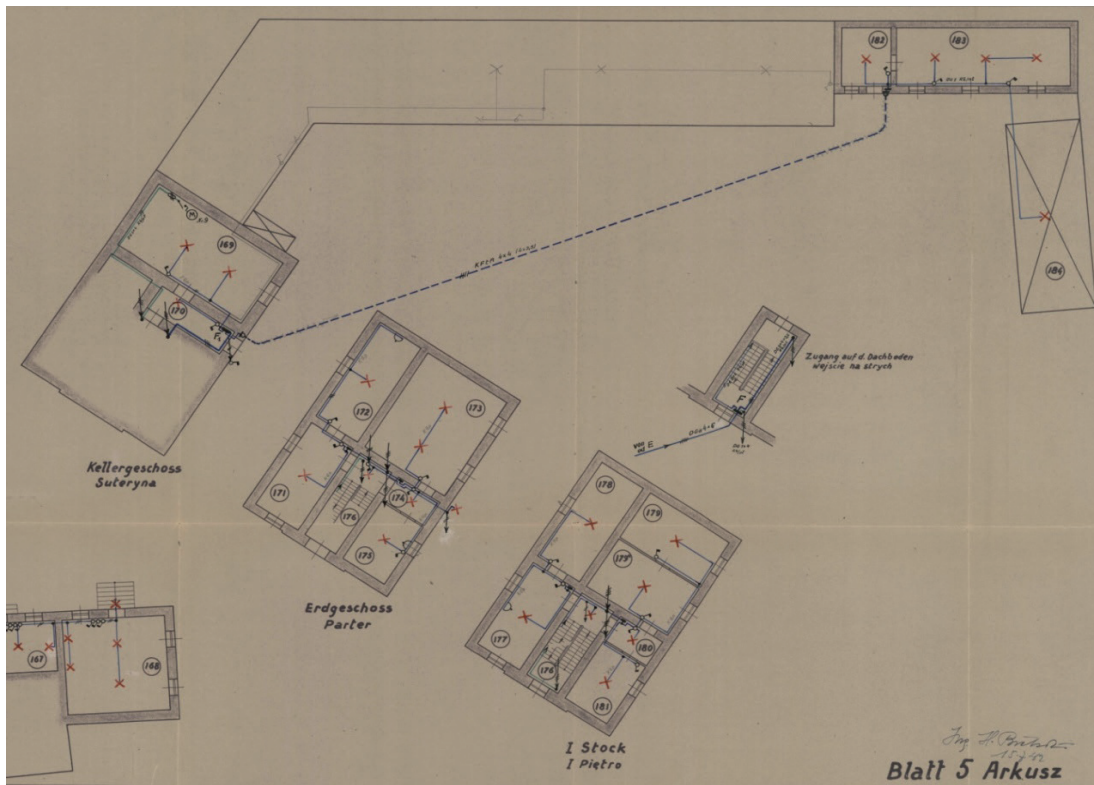
Ryc. 102. Projekt instalacji elektrycznej – budynki techniczne na tyle posesji, 1942 r.;
 APL, Z.P.K.R. „Vetter” w Lublinie, sygn. 105, s. 20

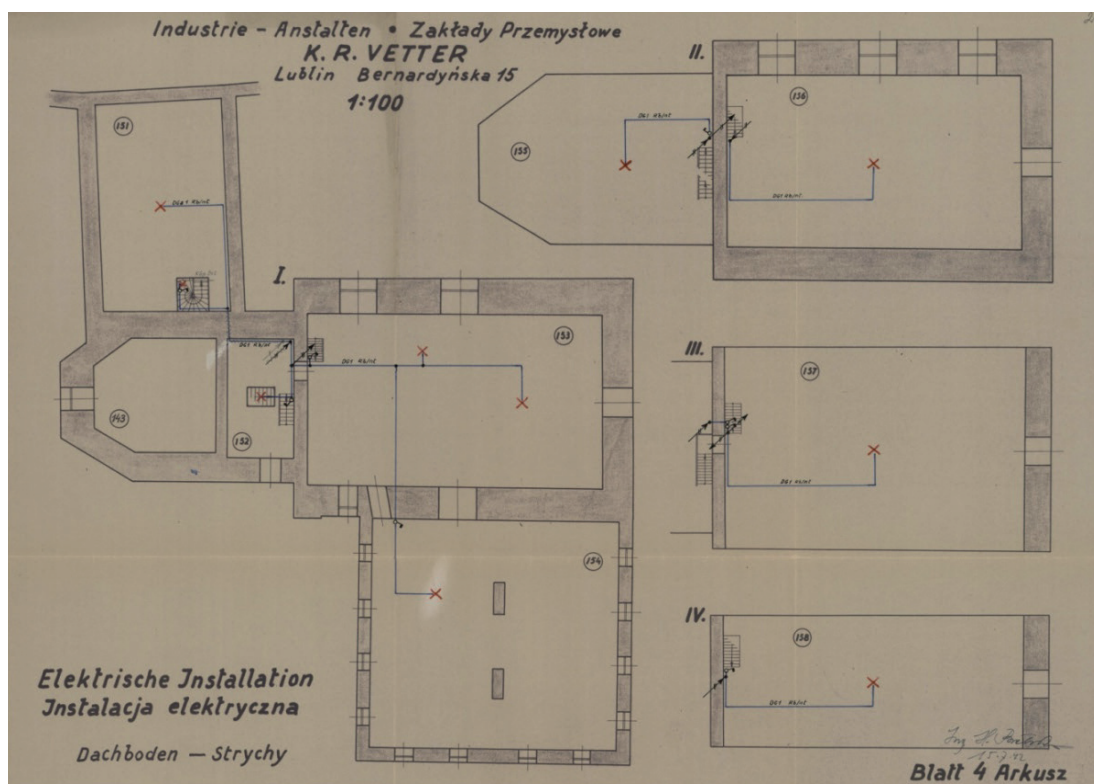
Ryc. 103. Projekt instalacji elektrycznej – budynek dawnego kościoła (poddasza), 1942 r.;
 APL, Z.P.K.R. „Vetter” w Lublinie, sygn. 105, s. 21

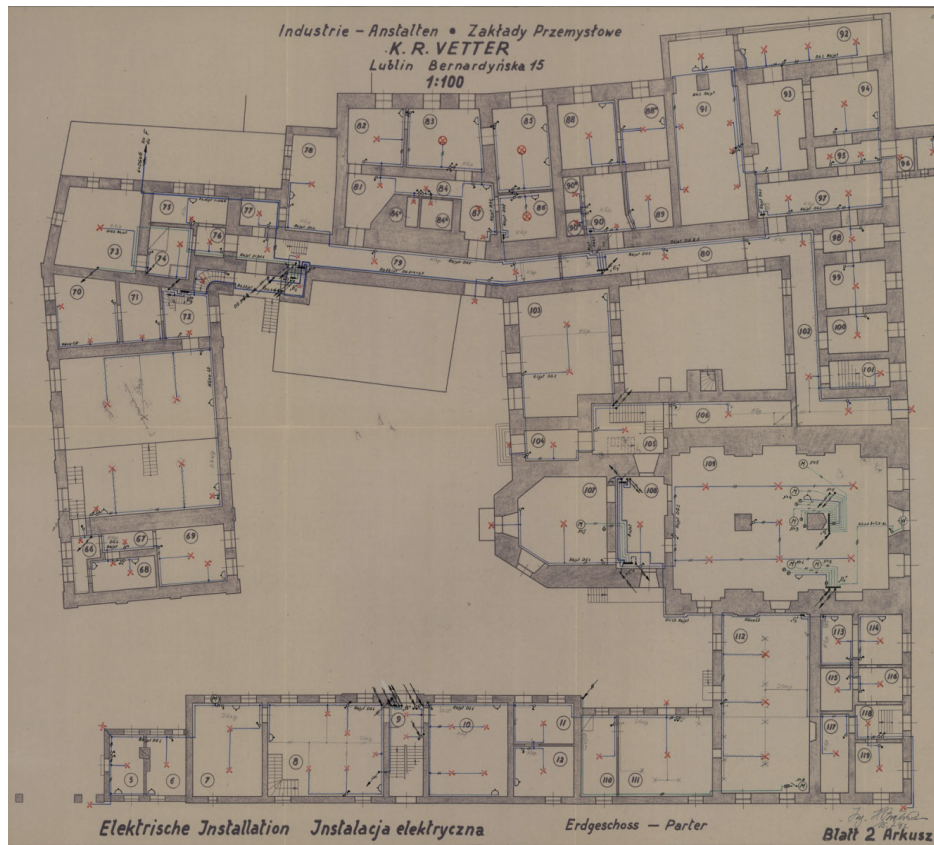
Ryc. 104. Projekt instalacji elektrycznej – rzut parteru, 1942 r.; APL, Z.P.K.R. „Vetter” w Lublinie, sygn. 105, s. 22

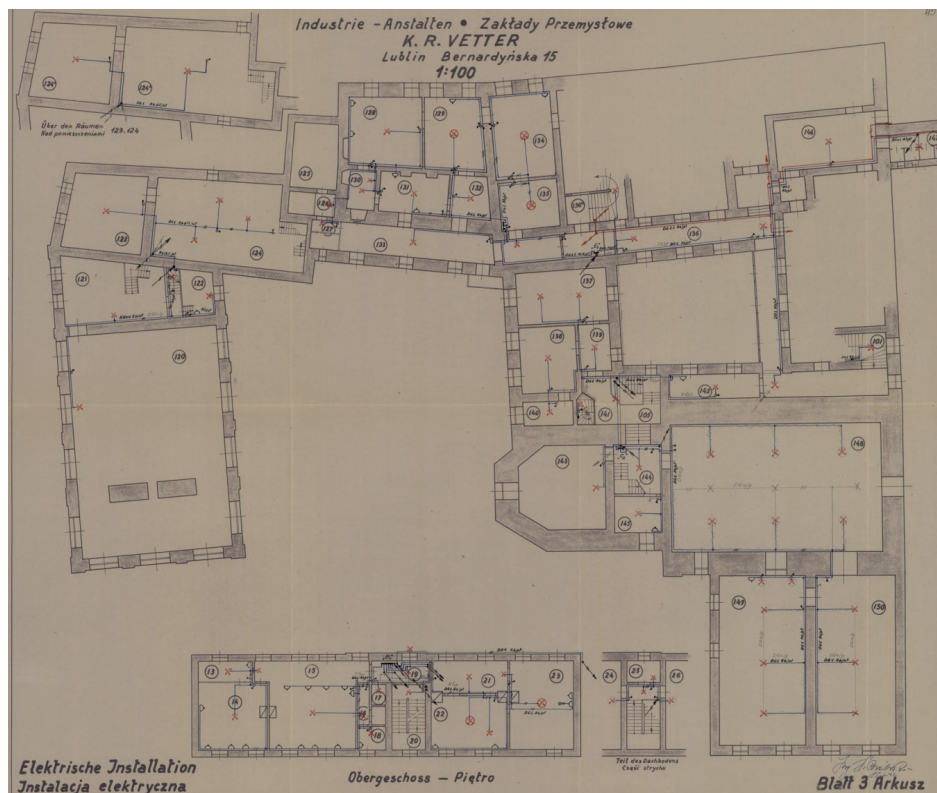
Ryc. 105. Projekt instalacji elektrycznej – rzut piętra, 1942 r.; APL, Z.P.K.R. „Vetter” w Lublinie, sygn. 105, s. 23

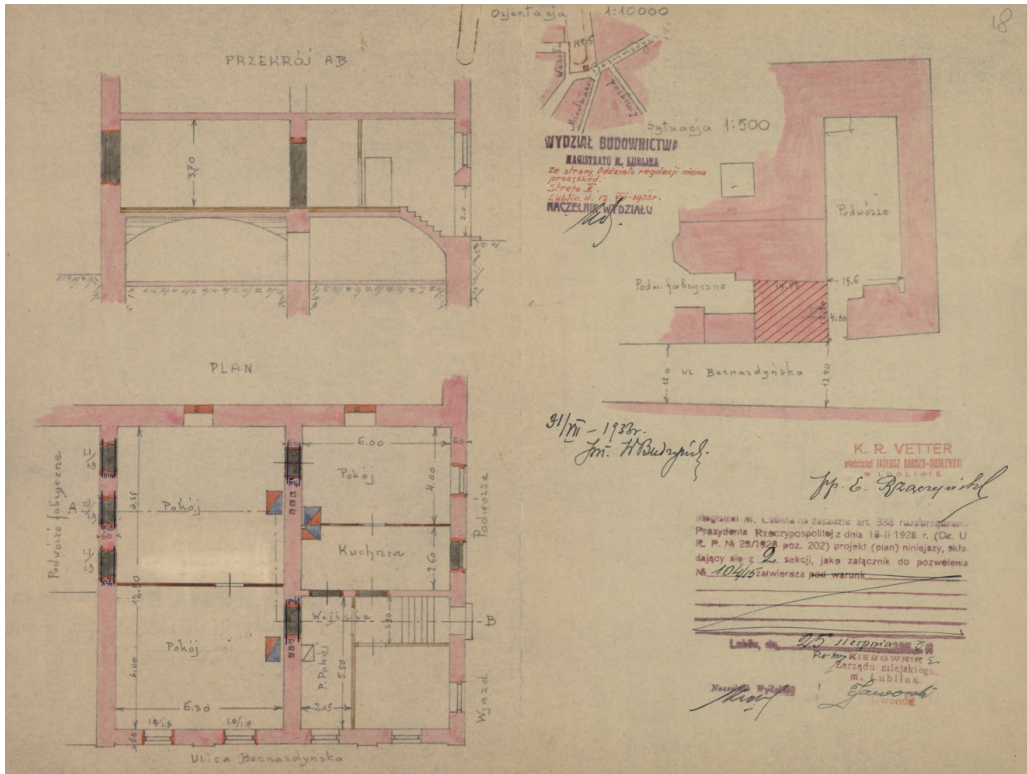
Ryc. 109. Projekt przebudowy budynku na funkcje mieszkalne – przekrój, W. Budzyński, 1933 r.; APL, IB, sygn. 79, s. 18

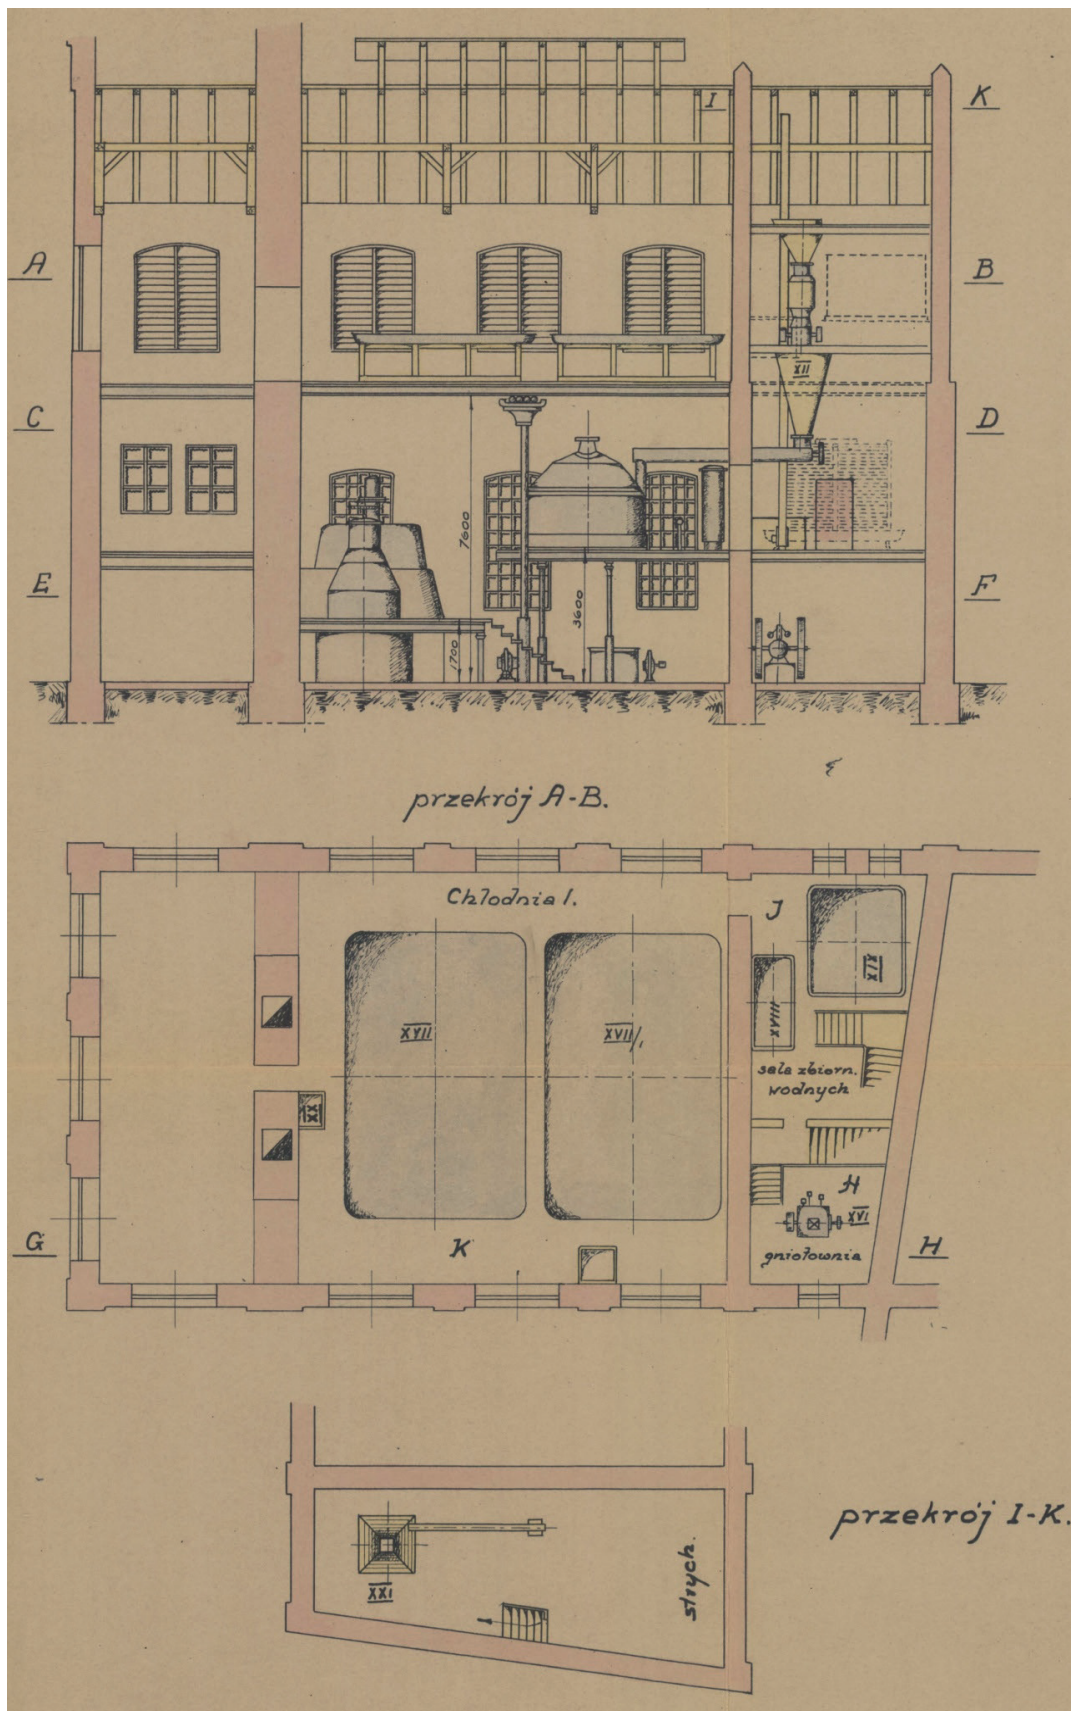
Ryc. 111. Inwentaryzacja zabudowań browaru – rzut i przekrój przez warzelnię, 1948 r., S. Jeliński; APL, IB, sygn. 79, ss. 71–77
