Od klasztoru do browaru

Historia miejsca i przekształceń posesji
przy ul. Bernardyńskiej 15 w Lublinie

POLITECHNIKA
LUBELSKA

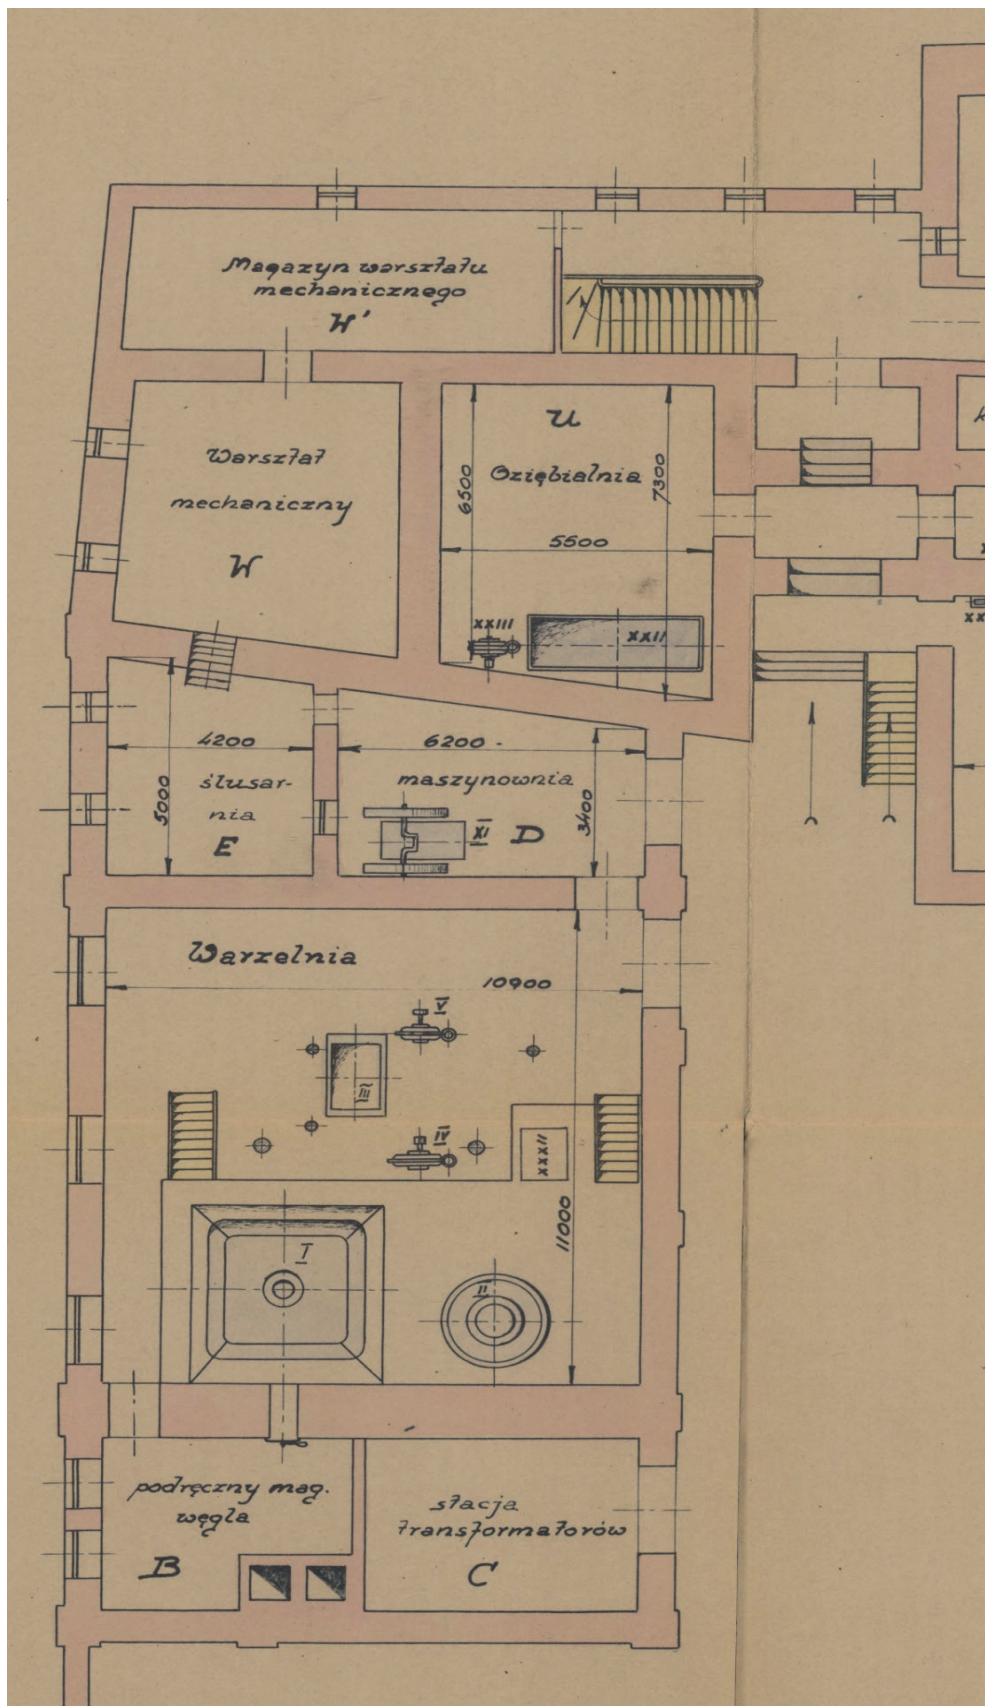
Ryc. 112. Inwentaryzacja zabudowań browaru – rzut dolnej kondygnacji warzelni, 1948 r., S. Jeliński; APL, IB, sygn. 79, ss. 71–77

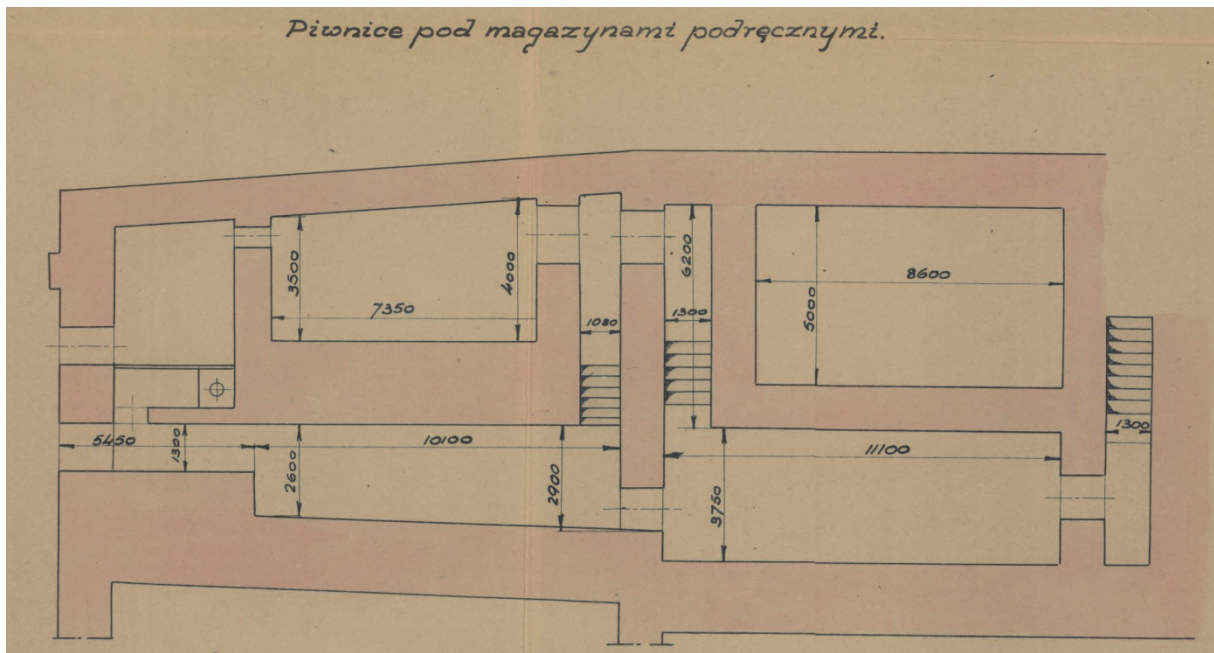
Ryc. 113. Inwentaryzacja zabudowań browaru – piwnice pod magazynem podręcznym, 1948 r., S. Jeliński; APL, IB, sygn. 79, ss. 71–77

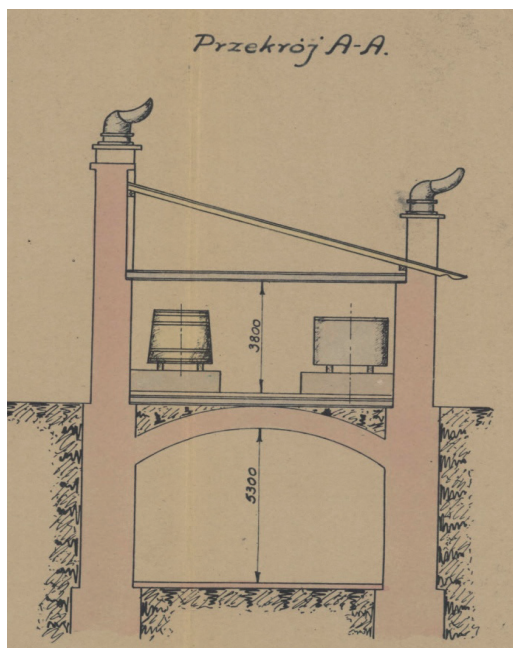
Ryc. 114. Inwentaryzacja zabudowań browaru – leżakownia, przekrój A-A, 1948 r., S. Jeliński; APL, IB, sygn. 79, ss. 71–77

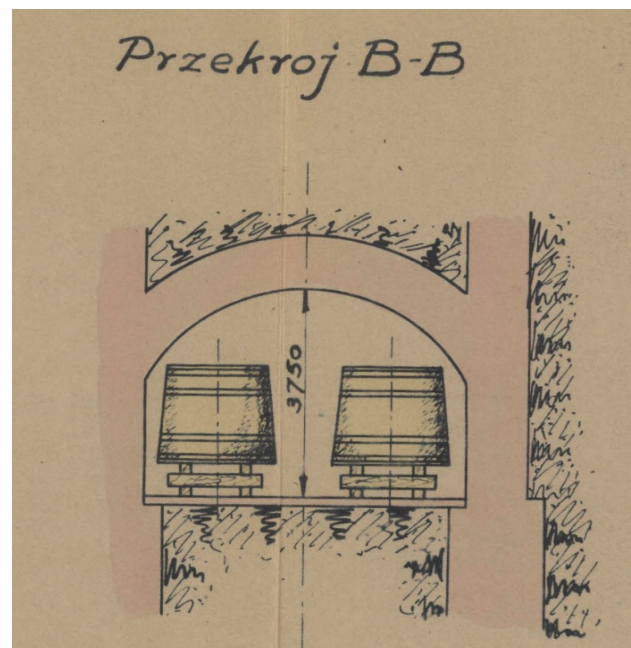
Ryc. 115. Inwentaryzacja zabudowań browaru – leżakownia, przekrój B-B, 1948 r., S. Jeliński; APL, IB, sygn. 79, ss. 71–77

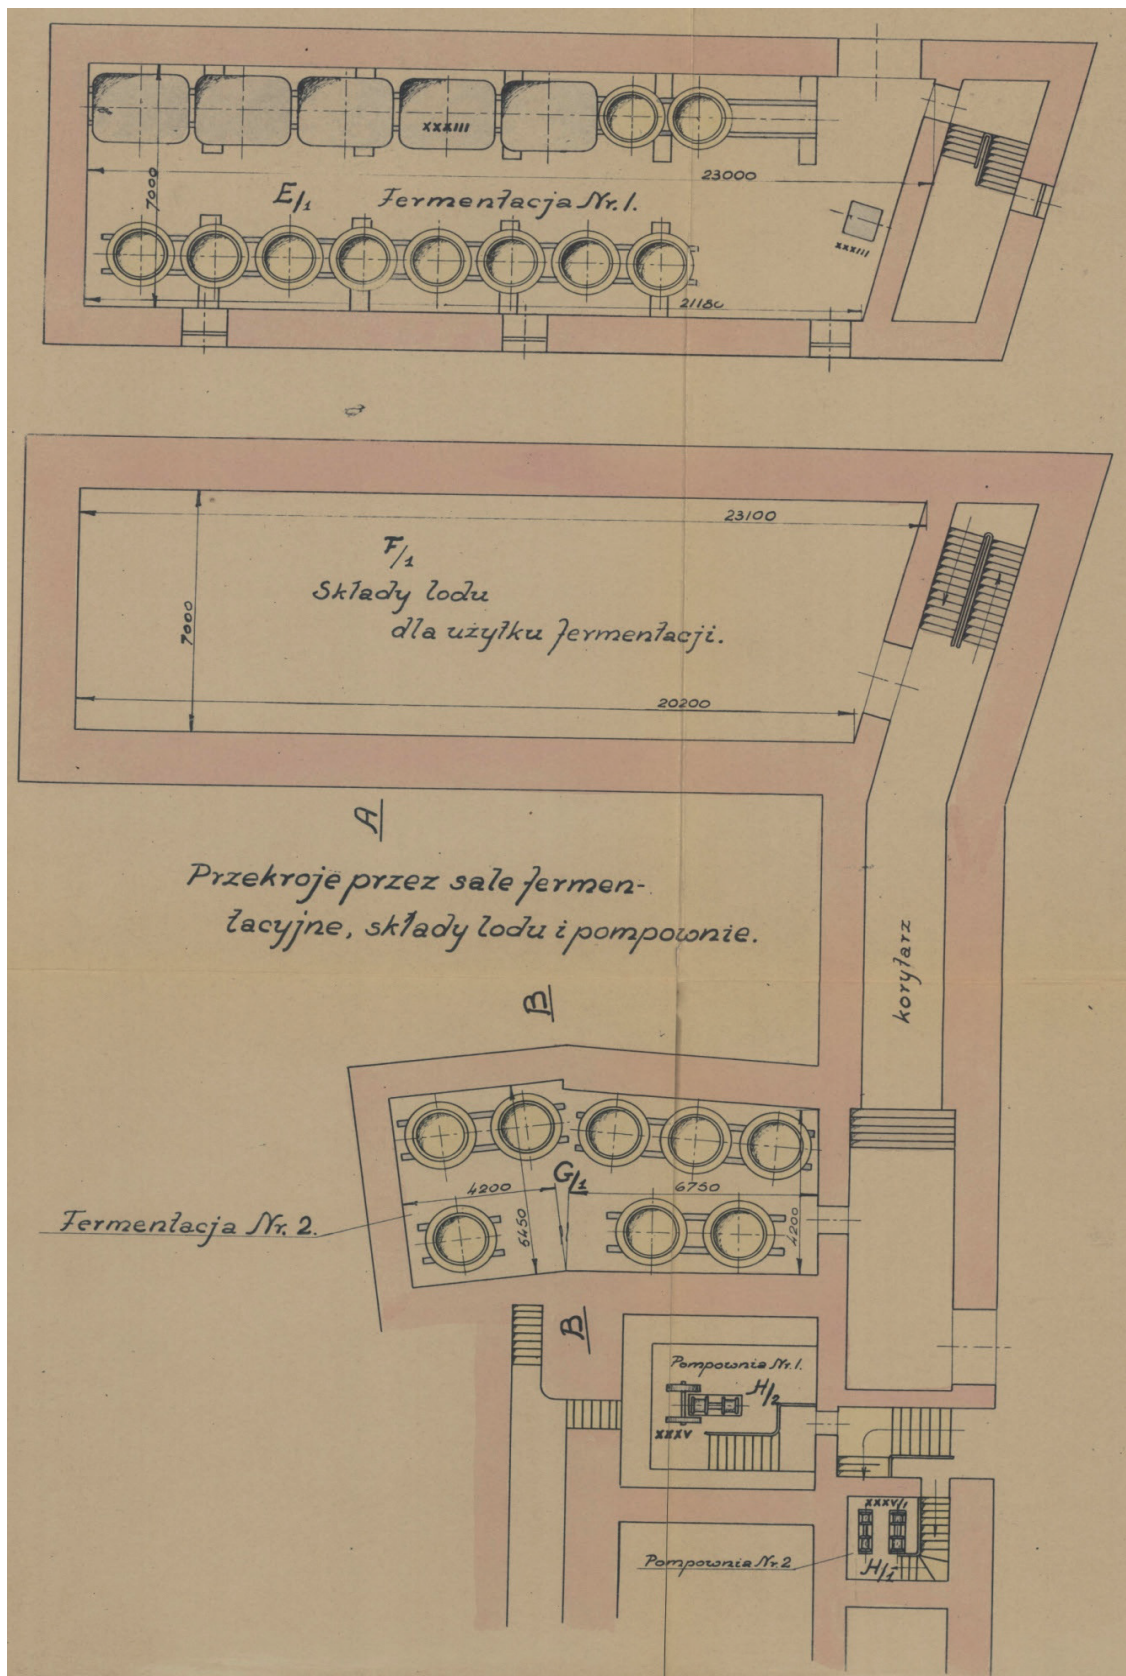
Ryc. 116. Inwentaryzacja zabudowań browaru – leżakownia z przejściem podziemnym, 1948 r., S. Jeliński; APL, IB, sygn. 79, ss. 71–77

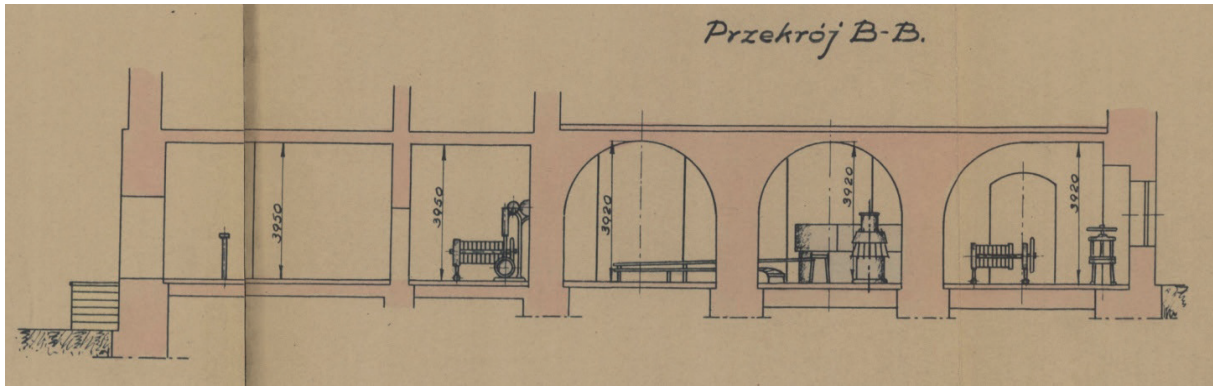
Ryc. 118. Inwentaryzacja zabudowań browaru – piwnice kościoła, przekrój B-B, 1948 r., S. Jeliński; APL, IB, sygn. 79, ss. 71–77

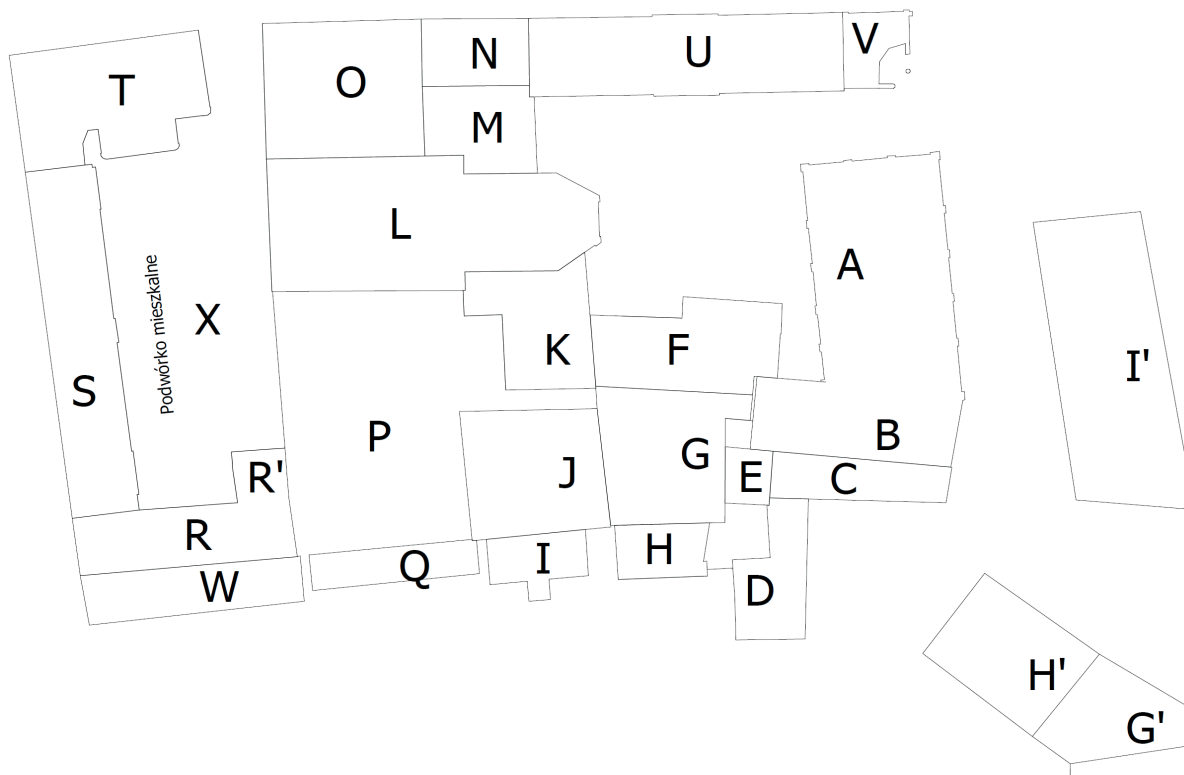
Rys. 18. Oznaczenia budynków na działce (budynki powstałe w okresie klasztornym: L – kościół; K, J, P, G, B – klasztor; budynki powstałe w okresie przemysłowym: A – warzelnia; F – Kotłownia; H, I, Q, W, H', G' – budynki mieszkalne; C, D, E, M, N, O, R, R', S, T, I' – budynki produkcyjne; U – budynek administracyjny; V – portiernia); rys. K. Janus

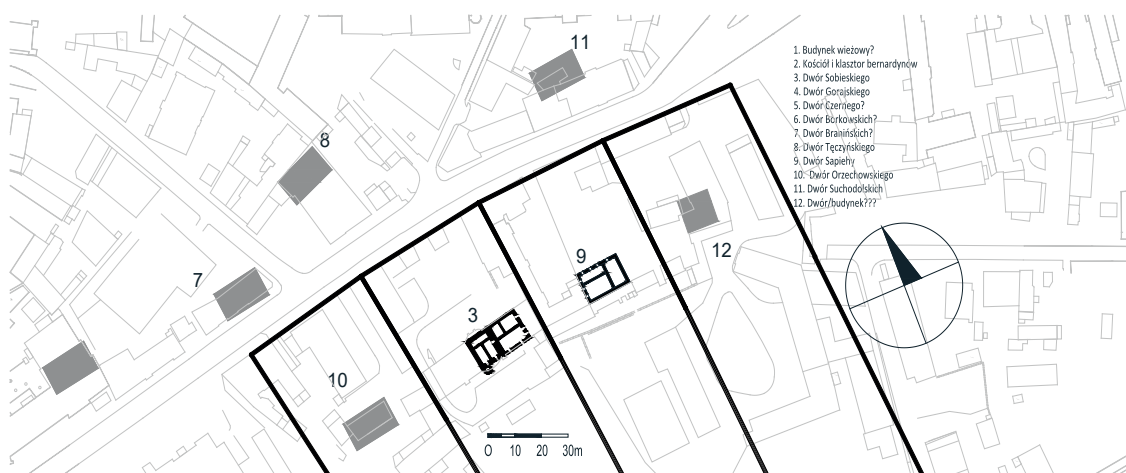
Rys. 19. Próba podziału posesji i lokalizacji budynków wzdłuż ul. Bernardyńskiej w latach 20. XVII w.: 1 – budynek wieżowy (?), 2 – kościół i klasztor Bernardynów, 3 – dwór Sobieskiego, 4 – dwór Gorajskiego, 5 – dwór Czernego (?), 6 – dwór Barańskich (?), 7 – dwór Branińskich (?), 8 – dwór Tęczyńskiego, 9 – dwór Sapiehy, 10 – dwór Orzechowskiego, 11 – dwór Suchodolskich, 12 – dwór/budynek (?); wyk. K. Janus

Wiadomo, że należąca do Osmolińskiego łąka (pierwsza działka) w 1602 r. przeszła w ręce Mikołaja Sapiehy (na niej powstał dwór). Co do drugiej działki nie udało się ustalić, kto mógł być w jej posiadaniu, jednak wydaje się, że istniała na niej zabudowa (rys. 19 i 12). Za posesją Osmolińskiego, a przed ogrodem, „gdzie Ormian¹⁸⁵ grzebią”, znajdowała się jeszcze posesja należąca do podkomorzego lubelskiego¹⁸⁶.

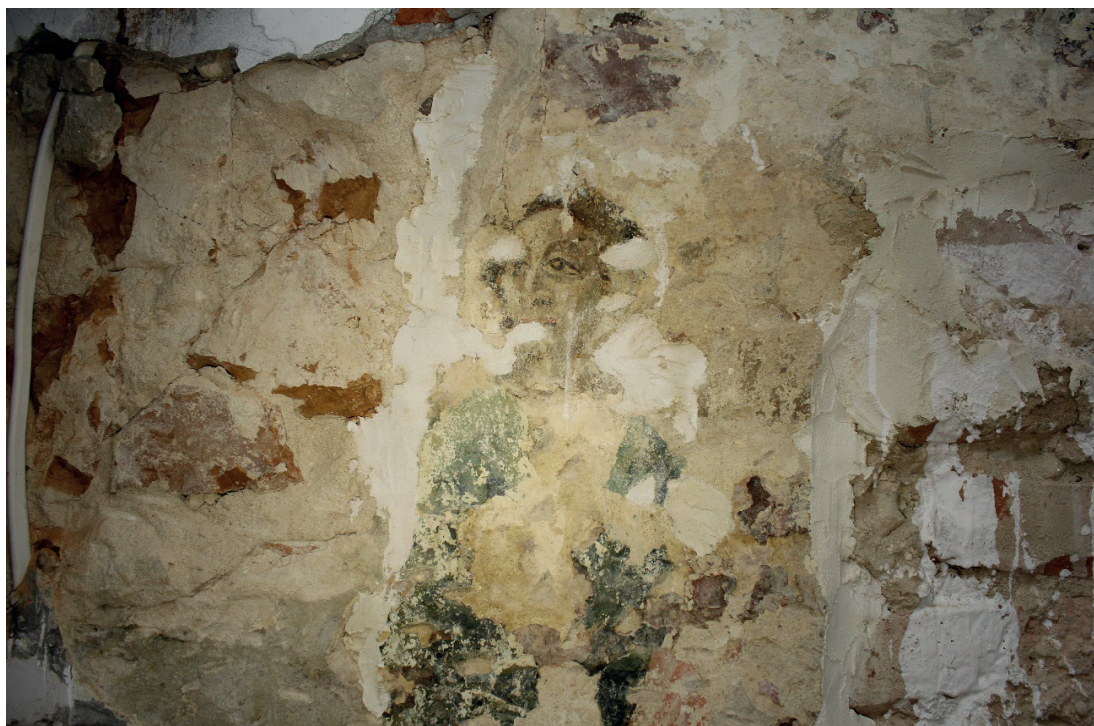
Fot. 26. Fragment polichromii z postacią (może św. Franciszek) tuż po odsłonięciu; fot. K. Janus, 2014 r.

Na ścianie po drugiej stronie wnęki odsłonięto opór starszego sklepienia oraz polichromię przedstawiającą postać św. Franciszka (fot. 26), malowaną na warstwie z boniami. W pomieszczeniu 2.6 w ścianie południowej tuż przy posadzce odsłonięto relikty dwóch łęków ceglanych, które nie mogły pełnić funkcji wnęk ani przejść (miałyby kilkadziesiąt cm wysokości), ściana jest posadowiona na sklepieniu niższej kondygnacji. Mogły one pełnić jedynie funkcję odciążającą sklepienie (łęki wydają się znajdować w połowie odległości pomiędzy filarami podpierającymi sklepienia na niższej kondygnacji), wskazywałoby to jednak, że ściana ta powstała lub została wzmocniona w XIX w.

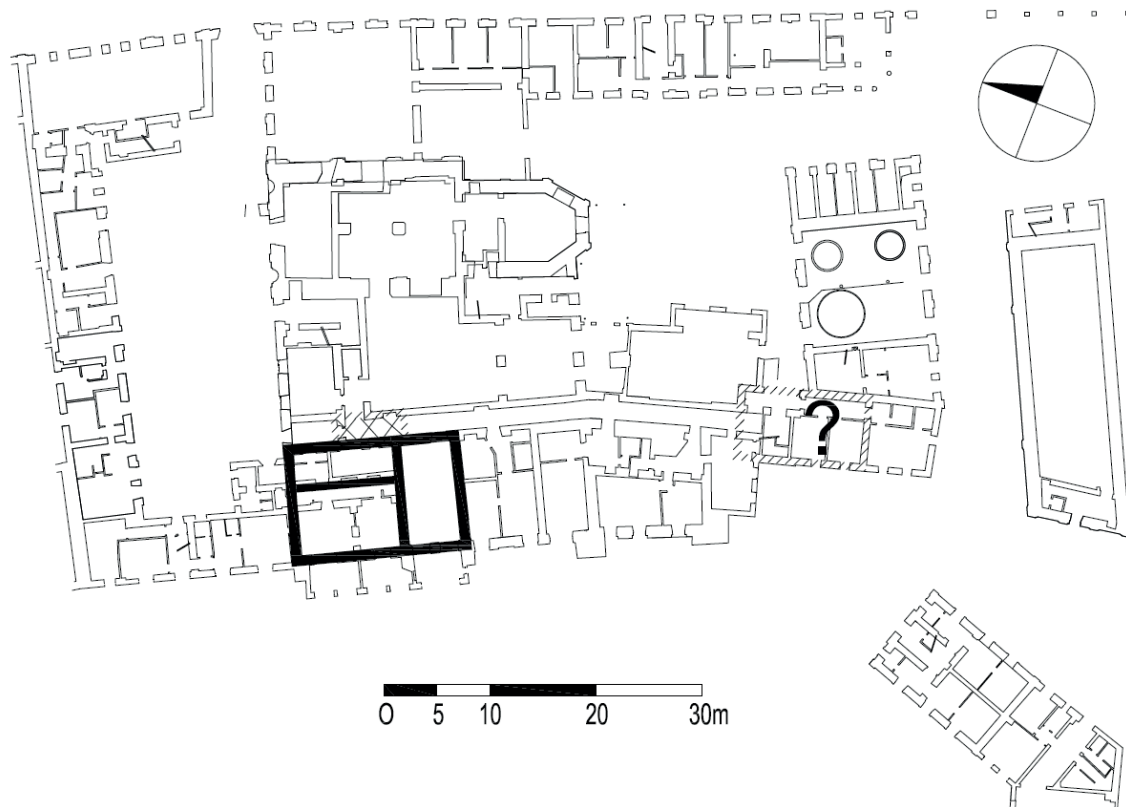
Podsumowując: mimo że w trakcie badań architektonicznych nie udało się przebadać kluczowych pomieszczeń, zdołano określić możliwą lokalizację budynku powstałego w okresie przedklasztornym. Był to budynek parterowy z suterrenami (od strony skarpy dwukondygnacyjnej, od strony ulicy parterowy). Elewacja wschodnia była trójosiowa, północna najprawdopodobniej czteroosiowa na parterze i dwu- lub trójosiowa w poziomie piwnicy (gdzie znajdowały się niewielkie okienka, które nie mogły powtórzyć układu elewacji ze względu na wejście, ganek lub podcienie), niewielkie, okrągłe okienka oświetlały poddasze nieużytkowe. Piwnica miała układ trójpomieszczeniowy ze sklepieniami. Parter nie do końca odwzorowywał układ piwnicy, miał dodatkowo ganek/podcienie od strony północnej. Elewacja była tynkowana z malowanymi boniami. Od tyłu na parterze znajdowała się forma balkonu lub galerii drewnianej, po której zachowało się kilka gniazd belek i fragmenty belek.

Rys. 20. Próba rekonstrukcji zabudowy z przed 1643 r.; wyk. K. Janus

Mimo że nie było możliwości przebadania kluczowych pomieszczeń, z dużą dozą prawdopodobieństwa można przyjąć, że w fazie 2. poszerzono i nadbudowano istniejący dwór (rys. 20), tworząc kompletne skrzydło południowe. Na parterze znajdowało się zapewne pomieszczenie refektarza¹⁹⁰, kaplica (może pomieszczenie 2.16), kuchnia itp., na piętrze zaś całkowicie ukształtowany dormitarz z dwoma rzędami cel i korytarzem po środku. Taki budynek mógł funkcjonować jako w pełni działający konwent, umożliwiając przebywanie w nim około 15 braci.

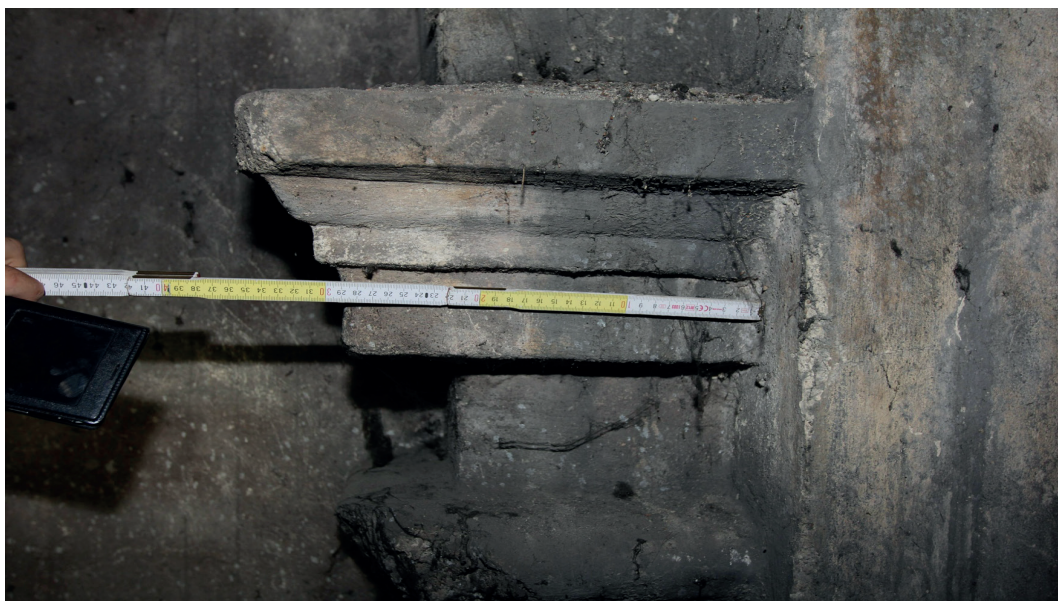
Fot. 28. Fragment gzymsu elewacji południowej kościoła zachowany pod dachem klasztoru; fot. K. Janus

Charakterystyczne łuki i gzymsy pilastrów zewnętrznych wybiegały poza ramy „ascezy” elewacji. Gzymsy, pilastry i łuki powstały w tym samym okresie co mury budynku kościoła. Gzymsy (te zachowane na poddaszu – fot. 28) wykonane zostały na różnych poziomach (mimo że odległość pomiędzy nimi wynosi kilka metrów).

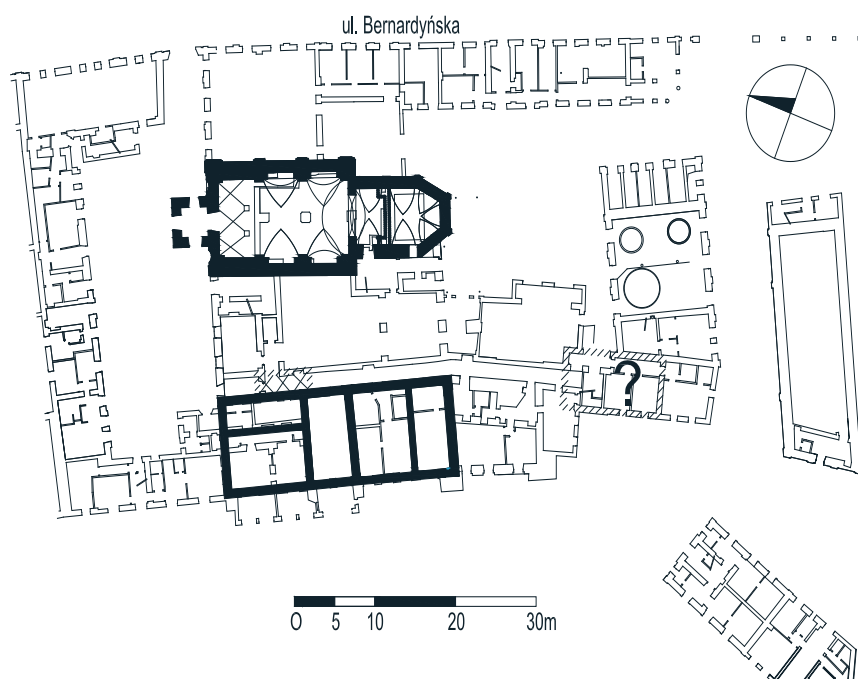
Rys. 21. Próba rekonstrukcji zabudowy z 1674 r.; wyk. K. Janus

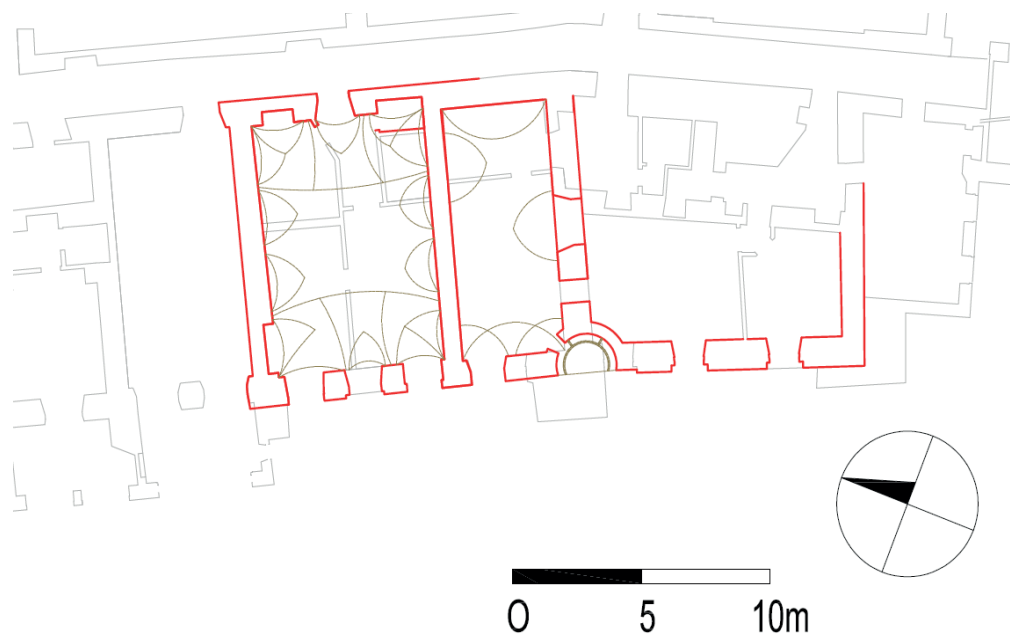
Ze względu na odsłonięte relikty nietypowego obiektu (pomieszczenie 2.24) z zachowanym tynkiem, malaturami i fragmentem sztukaterii podjęto próbę rekonstrukcji. Jednak bez przebadania sąsiednich pomieszczeń (obecnie niedostępnych) rekonstrukcja ta jest nieprecyzyjna. Nie-wielki stopień zachowania i częściowe przebadanie obiektu pozwoliły ustalić, że miał on kształt łuku albo elipsy o promieniu wewnętrznym 110–130 cm. Wykonany był najpewniej z cegieł pal-cówek na zaprawie wapiennej.

Rys. 23. Próba rekonstrukcji obiektu z pomieszczenia 2.24 – wersja 1.; wyk. K. Janus

Na obecnym etapie badań nie można ustalić, czy obiekt powstał jednocześnie z narożem, czy też wykonany został wtórnie (wydaje się, że powstał równocześnie ze ścianą). Stwierdzono natomiast, że był sklepiony, malowany i ozdobiony sztukaterią i że został usunięty w trakcie budowy aneksu wschodniego (G) – najpewniej w XVIII w. Dodatkowo udało się odsłonić większy fragment tynkowanego glifu, który stanowił połączenie obiektu z pomieszczeniem 2.24 (rys. 23). Uwzględnivszy cały materiał badawczy, założono dwie możliwe jego formy:

1. Obiekt stanowił niszę – tak jak w przypadku kościoła – jednak znacznie większych rozmiarów (rys. 23). Jednak nieuzasadnione wydaje się wykuwanie ścian konstrukcyjnych (podłużnej i poprzecznej) w celu jej wykonania – to osłabiłoby naroże. Dodatkowo musiałyby istnieć ściana zewnętrzna aneksu wschodniego (obecna została wykonana w XVIII w. i wymusiła częściowe jego skucie). W tym przypadku nieuzasadnione było wykonanie połączenia z pomieszczeniem 2.24.
2. Obiekt stanowił wieżę narożną (okrągłą lub eliptyczną) budowaną najpewniej jednocześnie ze ścianami zewnętrznymi klasztoru (rys. 24). Mogła stanowić ona formę ozdoby – która u reformatorów nie powinna występować – lub też mogła być wzmocnieniem naroża budynku (pierwotna lub wtórna). Wewnątrz obiektu mogła znajdować się klatka schodowa lub też niewielkie pomieszczenie.

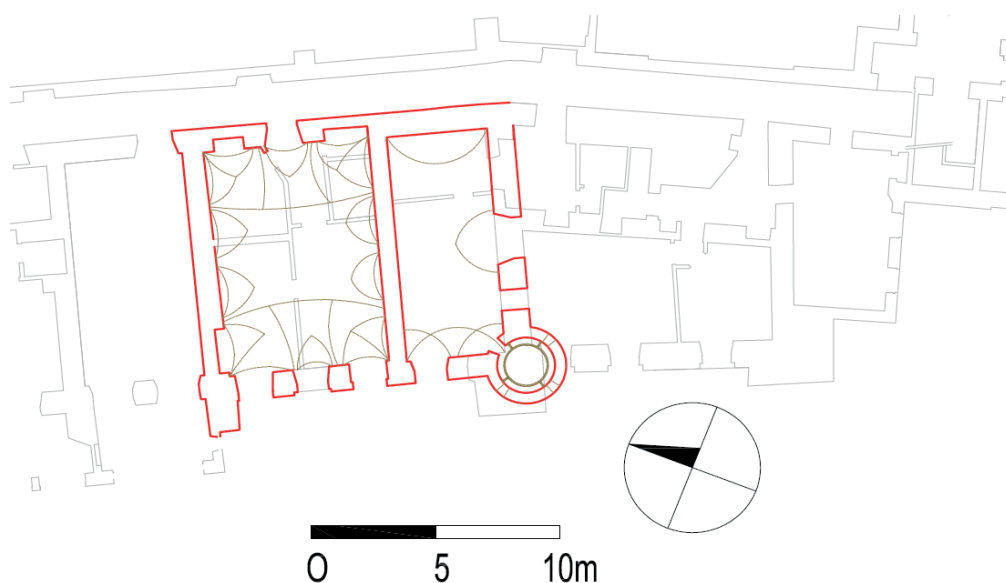
Rys. 24. Próba rekonstrukcji obiektu z pomieszczenia 2.24 – wersja 2.; wyk. K. Janus

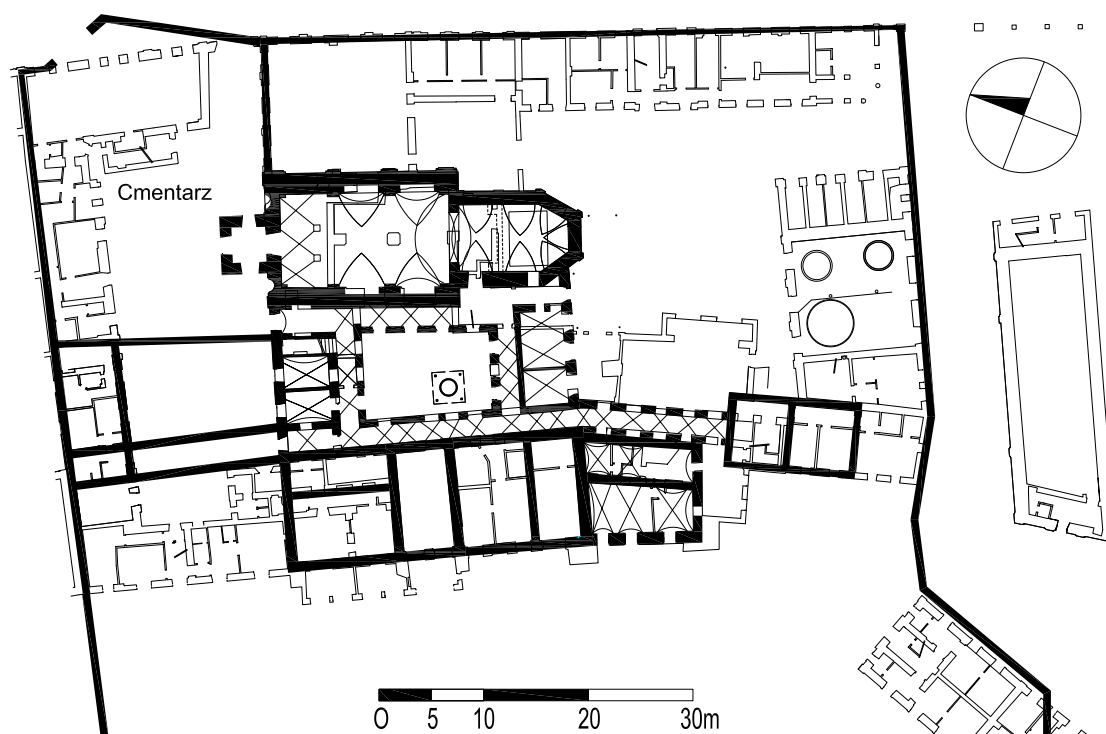
Rys. 25. Próba rekonstrukcji zabudowy z XVIII w.; wyk. K. Janus

Wzniesienie aneksu wschodniego mogło mieć na celu wzmocnienie konstrukcji klasztoru, która ze względu na lokalizację przy skarpie wymagała poprawek. W tym okresie powstały przypory na elewacji tylnej, które później znacznie rozbudowywano. Wykonano (lub przebudowano) również ryzalit południowy, który w tym czasie był formą otwartą (na poziomie parteru podcienie arkadowe ze sklepieniem, a na piętrze taras, do którego dochodziły drewniane galerie). Możliwe, że rozbudowa ta (wykraczająca poza standardową bryłę klasztoru akceptowaną przez reguły reformatów) była związana z wprowadzeniem funkcji lecznicy dla chorych braci z całej prowincji małopolskiej.

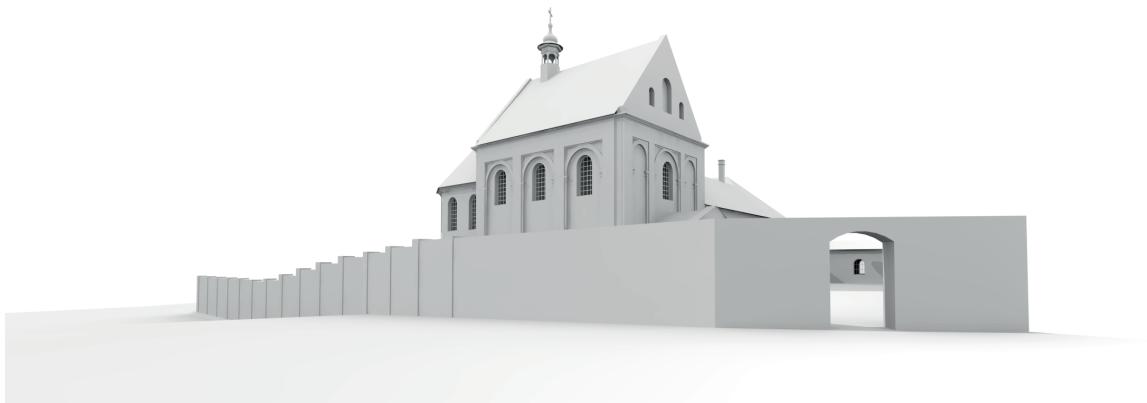
Ryc. 128. Widok na kościół i klasztor od strony ul. Bernardyńskiej, próba rekonstrukcji; K. Janus, „Przekształcenia urbanistyczno-architektoniczne przedmieścia za bernardynami w Lublinie od średniowiecza do schyłku XIX wieku”, praca doktorska, Politechnika Warszawska, Wydział Architektury, 2017, kps. Biblioteka Wydziału Architektury Politechniki Warszawskiej, s. 134

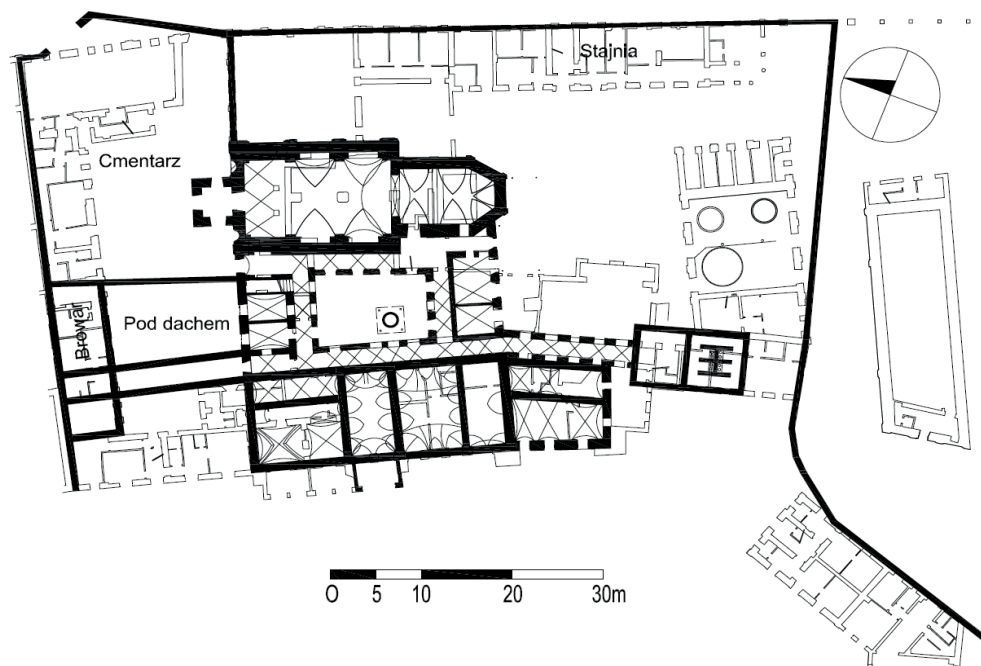
Rys. 26. Próba rekonstrukcji zabudowy z około 1825 r.; wyk. K. Janus

Nie wiadomo, kiedy na terenie klasztoru istniał jeszcze browar – zlokalizowany najpewniej na podwórku mieszkalnym. Był to budynek parterowy o szerokości zbliżonej do obecnego budynku S (rys. 26). Przylegał do muru posesji przy ul. Bernardyńskiej 13 i muru cmentarza. Zgodnie z opisami historycznymi wyposażony był w kocioł miedziany i zaspokajał tylko klasztorne zapotrzebowanie na piwo¹⁹⁵. Tuż za budynkiem znajdowały się schody na tył posesji i „tarsasę” ciągnącą się na krawędzi skarpy wzdłuż całej elewacji tylnej.

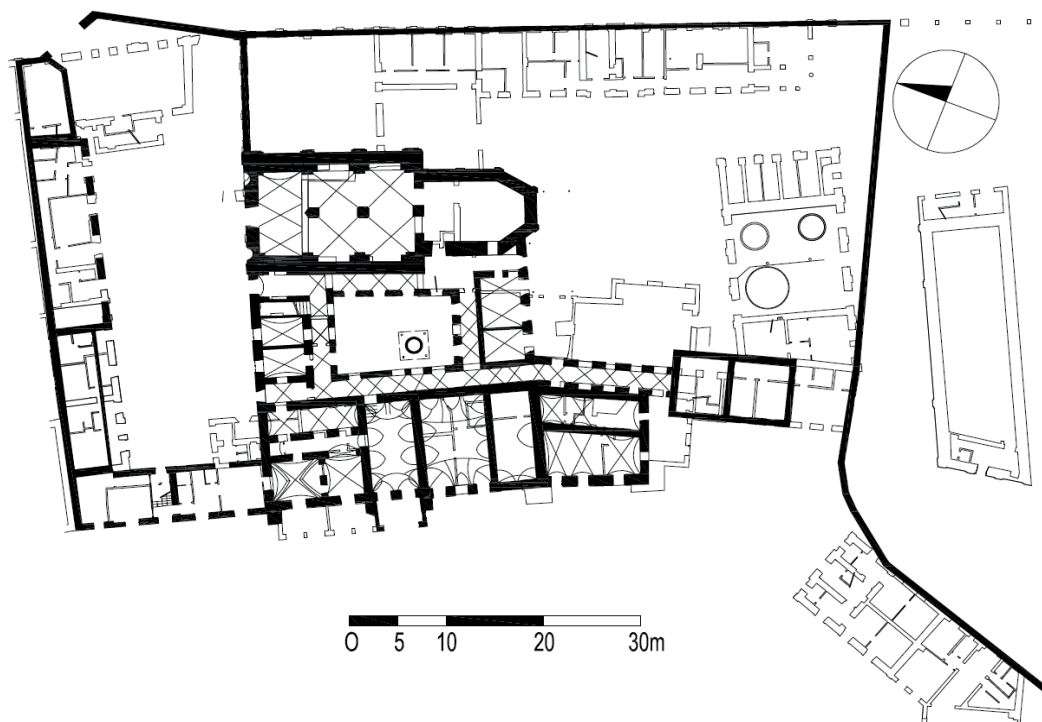
Rys. 27. Próba rekonstrukcji zabudowy z około 1859 r.; wyk. K. Janus

W miejscu budynku S w fazie 8. powstały jeszcze dwa budynki magazynowe: murowane, parterowe z pulpitowym dachem i dwuskrzydłowymi drzwiami prowadzącymi do poszczególnych komórek magazynowych. W 1859 r. ukończono oficynę mieszkalną R, w formie bardzo zbliżonej do obecnej. Miała ona od tyłu galerię lub szeroki balkon drewniany, od frontu szersze i większe okna, odpowiadające tym z elewacji tylnej. Do dziś zachowała się stolarka drzwiowa i okienna oraz obudowa ściany na klatce schodowej z okresu jej powstania.

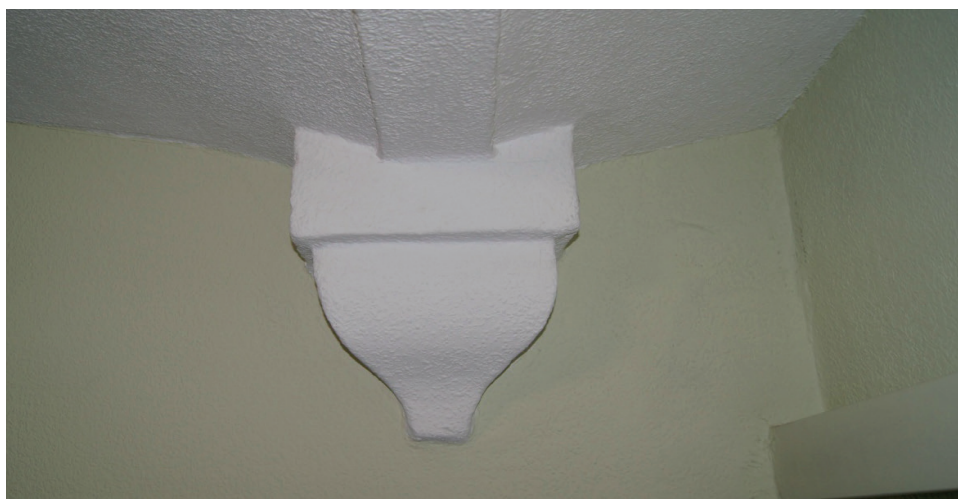
Fot. 29. Wspornik szyny kolejowej stropu odcinkowego nad parterem budynku U; fot. K. Janus

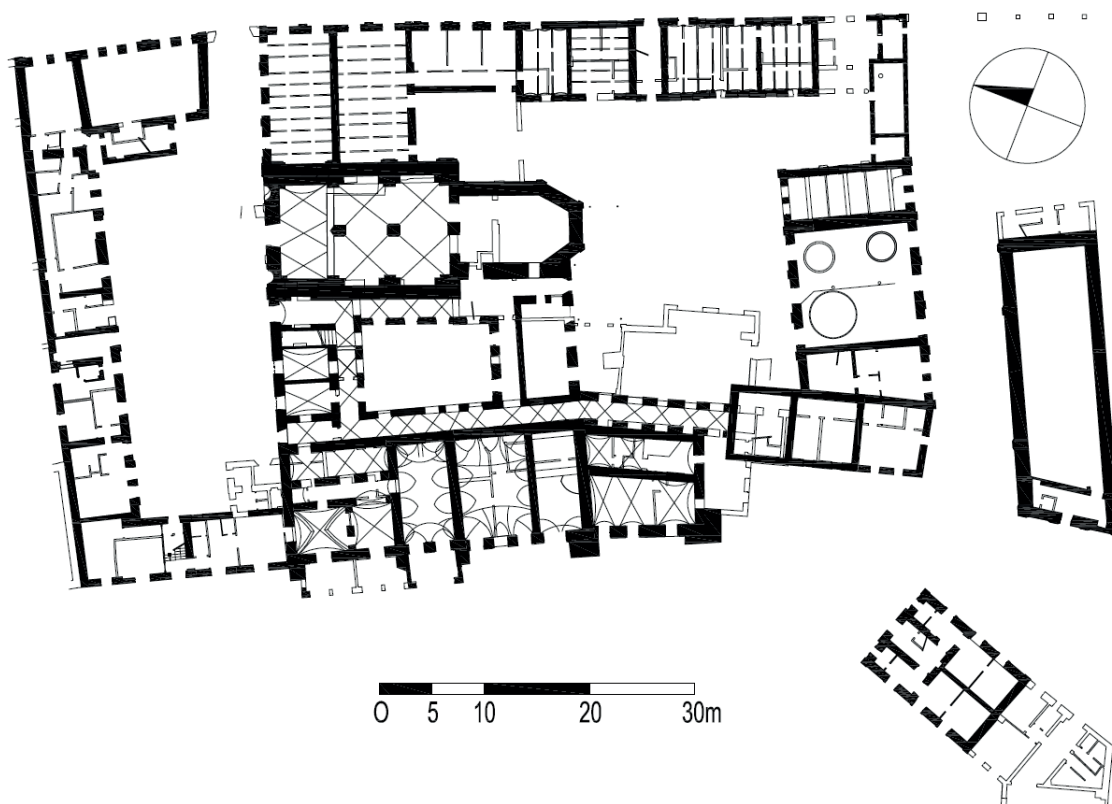
Rys. 29. Próba rekonstrukcji zabudowy z 1909 r.; wyk. K. Janus

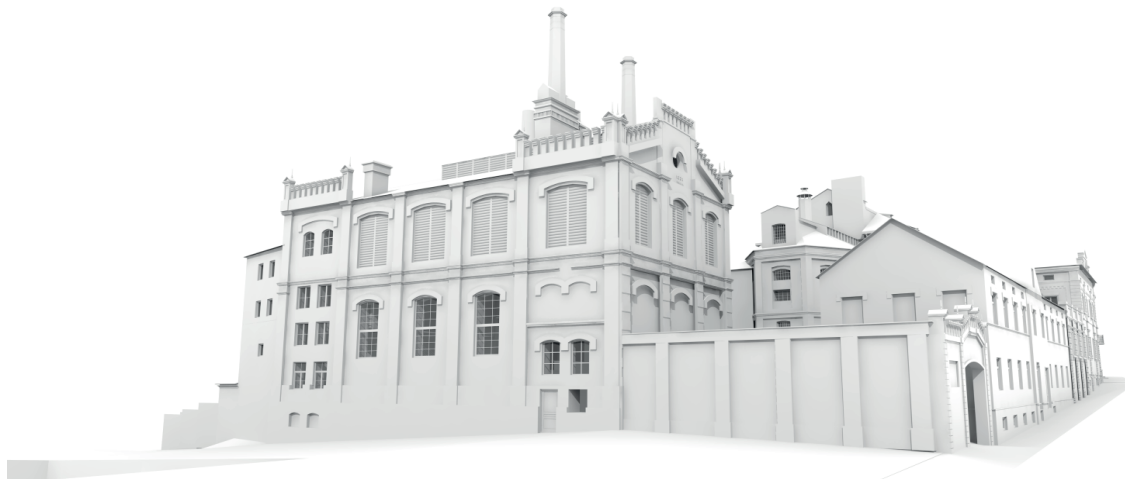
Ryc. 130. Widok na warzelnię od strony ul. Bernardyńskiej – próba rekonstrukcji z fazy 13., K. Janus, „Przekształcenia urbanistyczno-architektoniczne przedmieścia za bernardynami w Lublinie od średniowiecza do schyłku XIX wieku”, praca doktorska, Politechnika Warszawska, Wydział Architektury, 2017, kps, Biblioteka Wydziału Architektury Politechniki Warszawskiej, s. 134

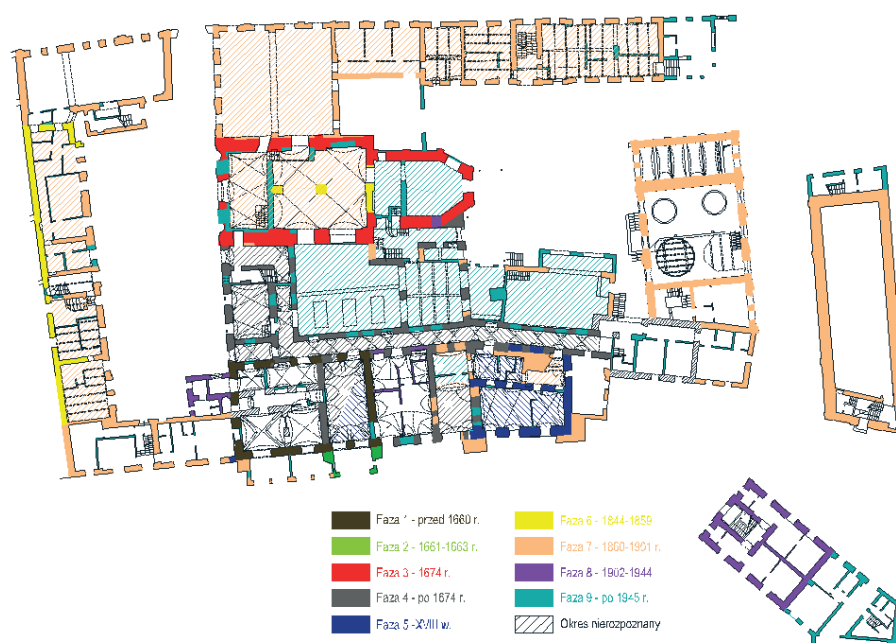
Rys. 30. Rzut parteru – rozwarstwienie chronologiczne; K. Janus, T. Stankiewicz, „Badania architektoniczne dawnego klasztoru przy ul. Bernardyńskiej 15”, t. 1, 2017, rys. 17
