TECHNIKA

8'83

# lotnicza

i ASTRONAUTYCZNA

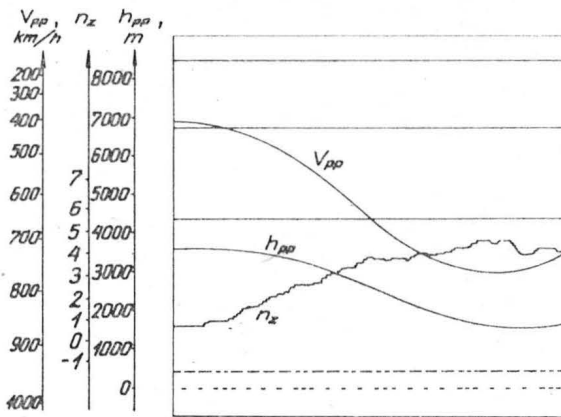
Rys. 8. Tor samolotu przy wyprowadzaniu z nurkowania na małej wysokości

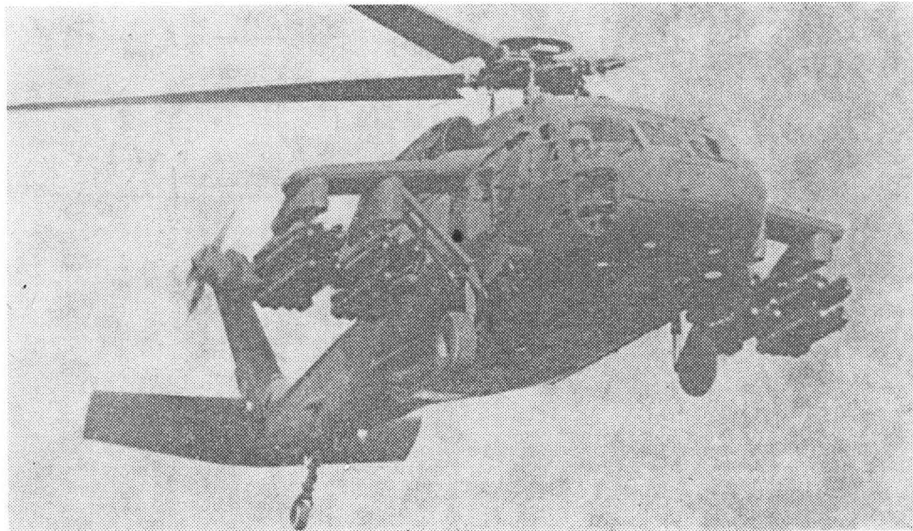
**Usterzenie.** Układ konwencjonalny, statecznik poziomy o obrysie trapezowym, pionowy — równoległoboczny z silnym skosem. Statecznik pionowy stanowi belkę wysięgnikową dla wirnika ogonowego. Statecznik poziomy ma zmienny kąt zaklinowania, wartość kąta zależy od stanu lotu i wynosi od 34° (zawis) do -6° (autorotacja).

**Sterowanie.** Układy popychaczowo-linkowe ze wspomaganiami hydraulicznym, statecznik poziomy przestawiany elektronicznie lub awaryjnie ręcznie. Zespół napędowy

**Podwozie.** Stałe trójzespolowe w układzie klasycznym. Podwozie główne mocowane do burt przedniej części kadłuba, wyposażone w dwustopniowe amortyzatory o dużym skoku General Mechatronics. Kółko ogonowe na widelcu, jego usytuowanie ułatwia eksploatację śmigłowca, pozwalając na start i lądowanie z silnym zadarciem. Wszystkie koła pojedyncze.

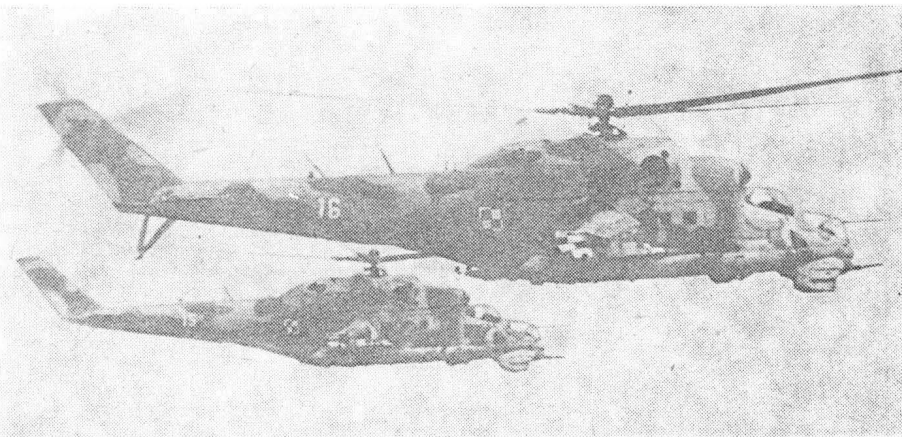
**Uzbrojenie.** W dziobie ruchoma zdalnie sterowana wieżyczka z działkiem czterosiłowym 12,7 mm do zwalczania celów naziemnych i powietrznych. Pod skrzydłami

wysięgniki na 4 pojemniki zabierające po 32 niekierowane pociski rakietowe kal. 57 mm. Pod końcami skrzydeł 4 szyny nakierowane przeciwpancerne pociski rakietowe. System celowania i naprowadzania pocisków obejmuje celownik elektrooptyczny, radar, TV oraz pozwala na stosowanie pocisków naprowadzonych laserowo oraz na podczerwień. Masa uzbrojenia podwieszanego przekracza 1000 kg.
