## Analiza wpływu uszkodzeń eksploatacyjnych elementów konstrukcji rusztowań na ich nośność

Lublin 2020

# Monografie – Politechnika Lubelska

Politechnika Lubelska  
Wydział Budownictwa i Architektury  
ul. Nadbystrzycka 40  
20-618 Lublin

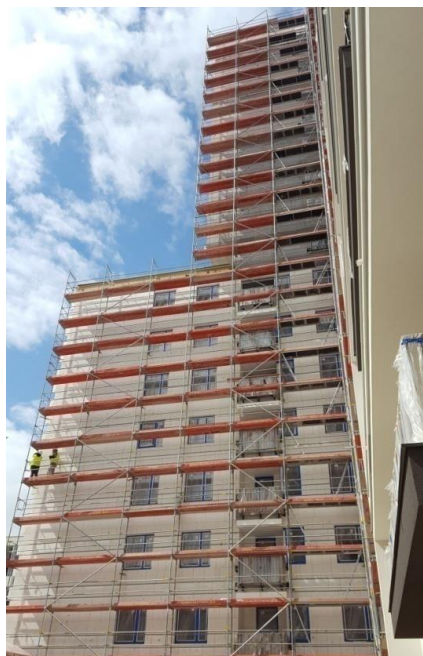
Rys. 1.1. Rusztowanie ramowe

Spośród wszystkich typów rusztowań można wyłonić te, które odgrywają wiodącą rolę. W Polsce należą do nich na pewno rusztowania ramowe, które swoją popularność i powszechne stosowanie zawdzięczają prostocie i szybkości montażu oraz czynnikom ekonomicznym. Na rysunku 1.1 pokazano przykładową konstrukcję, wykonaną z elementów systemu ramowego rusztowań, w klasycznej roli, czyli wykorzystywane jako rusztowanie robocze podczas robót wykończeniowych elewacji zewnętrznej budynku mieszkalnego.

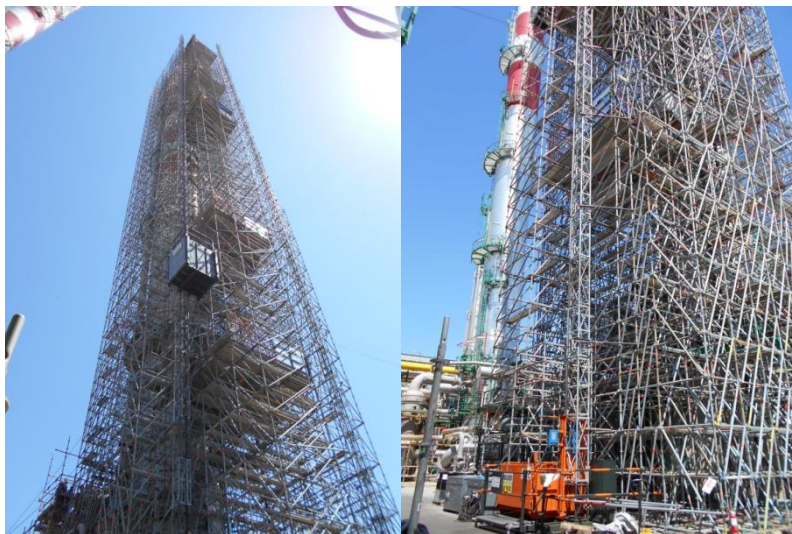
Rys. 1.3. Przykłady rusztowań modułowych

Drugim wiodącym typem rusztowań są rusztowania modułowe. Konstrukcje tworzone z elementów systemów modułowych pod względami ekonomicznymi oraz szybkości montażu i demontażu są zdecydowanie mniej konkurencyjne względem rusztowań ramowych, jednak ich przewagą jest wszechstronność i uniwersalność zastosowań na placach budowy. Największym atutem jest to, że swoją budową przystosowane są do tworzenia konstrukcji przestrzennych o niemal dowolnych kształtach, oraz to że podesty robocze mogą być tworzone na dowolnej wysokości, a nie w odstępach dokładnie dwumetrowych, jak w przypadku rusztowań ramowych. Podstawowym elementem nośnym tych rusztowań są pionowe stojaki. Jest to pojedyncza rura o średnicy zewnętrznej 48,3 mm i długości od 0,5 m do 4,0 m długości z przyspawanymi rozetami, za pośrednictwem których dołączane są elementy poziome. W systemie modułowym zarówno pozostałe elementy konstrukcyjne takie jak, poziome rygle i stężenia, jak i wiele elementów uzupełniających system, także jest wykonana

z rur o tej samej średnicy zewnętrznej. Na rysunku 1.3 pokazano przykładowe konstrukcje, wykonane z elementów systemu modułowego.

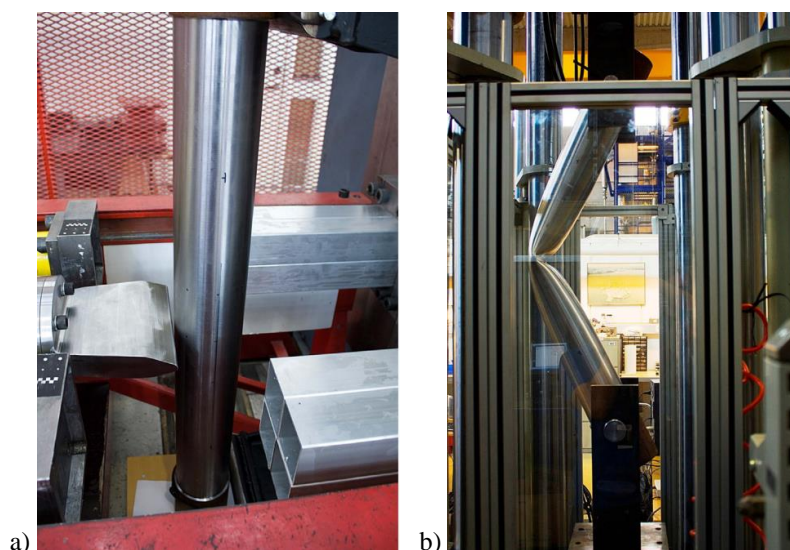
Rys. 2.4. Stanoowisko badawcze [44]: a) próba obciążenia modelującego uderzenie siłą boczną, b) próba rozciągania

Jak widać na rysunku 2.4 b testowi rozciągania poddawany jest element, w którym z powodu uderzenia doszło do niemal całkowitego spłaszczenia przekroju. We własnych badaniach, realizowanych w ramach niniejszej rozprawy, mimo że przewidziano zdecydowanie mniejsze wartości odkształceń wynikających z oddziaływań bocznych, także zdecydowano się przeprowadzić próbę rozciągania na wycinkach rur.

W pracy [44] opisano przeprowadzone testy udarności i rozciągania rur wykonanych ze stali rurociąkowej X65. Na rysunku 2.3 po lewej stronie przedstawiono schematycznie zachowanie rzeczywistego elementu poddanego obciążeniu bocznemu, natomiast po prawej stronie przedstawiono przyjęty schemat modelu w przeprowadzonym eksperymencie. Linie przerywane pokazują początkową pozycję badanej rury, natomiast linie ciągłe pokazują przemieszczenia. Na rysunku 2.4 pokazano stanowisko badawcze, gdzie po lewej stronie próbka przygotowana jest do obciążenia, modelującego uderzenie siłą boczną, po prawej natomiast do próby rozciągania.

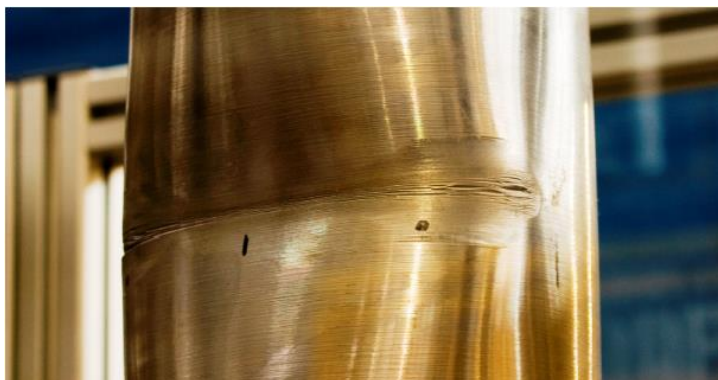
Rys. 2.5. Strefa uderzenia [44]

Prostowanie rur po uderzeniu zawsze powodowało pęknięcia. Badanie powierzchni pęknięcia po uderzeniu, która pokazana jest na rysunku 2.5, ujawniło pęknięcia kruche, które umiejscowione było po stronie uderzenia. Natomiast powierzchnie pęknięć, które pojawiły się podczas rozciągania, uległy dużym odkształceniom plastycznym. Należy dodać jednak, że w opisanym badaniu autorzy rozważali bardzo duże deformacje elementu spowodowane uderzeniem bocznym.

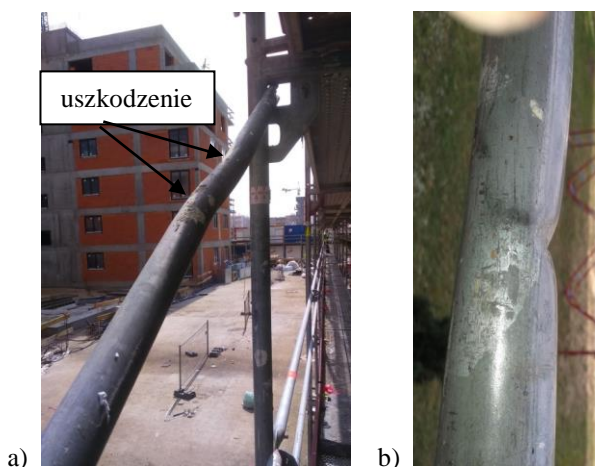
Rys. 3.4. Uszkodzenia stężenia pionowego: a) zakrzywienie osi rury, b) punktowe wgięcie

Kolejnym podstawowym elementem, w którym uszkodzenia mogą być niezwykle groźne, są stężenia pionowe. Stężenia pionowe wykonane są z rur gładkich a między poszczególnymi systemami różnią się tylko kształtem i rodzajem mocowań zlokalizowanych na ich końcach. Uszkodzenia zakwalifikowane do pierwszej grupy, zidentyfikowane w stężeniach, są w zdecydowanej większości bliźniacze do tych obserwowanych na stojakach ram. Głównie mamy do czynienia z wygięciem osi rury stężenia, a także z punktowymi deformacjami. Stojaki ram mają stałą długość wynoszącą 2,0 m. Dodatkowo bardzo często połączenia w ramie między pionowymi a poziomymi elementami są kształtowane z użyciem dużych blach węzłowych co powoduje zmniejszenie długości wybocheniowej. Natomiast rury stężeń, w najczęściej używanych modułach mają długość około 3,5 m i nie są w żaden sposób wzmacniane. Ponadto w wielu systemach stężenia wykonane są z rur o mniejszej średnicy niż stojaki

ram. Wszystko to powoduje, że elementy te są bardziej smukłe i przez to zdecydowanie bardziej narażone na wyboczenie i uszkodzenia mechaniczne, na przykład podczas transportu. Na rysunku 3.4a pokazano stężenie, na którym widać dwa wygięcia stężenia w jednej płaszczyźnie w dwóch przeciwnych kierunkach. Najprawdopodobniej spowodowane jest to próbą „prostowania” elementu posiadającego bardzo duże uszkodzenie, które uniemożliwiało montaż.

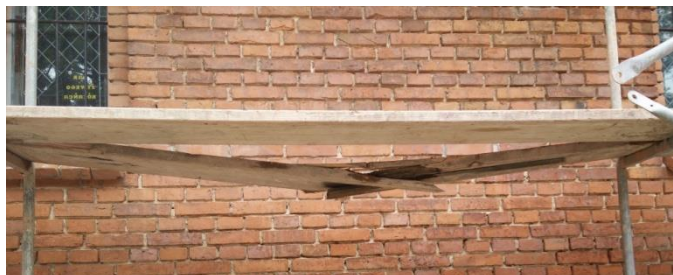
Rys. 3.8. Złamany pomost drewniany

Podczas badań, poza elementami posiadającymi uszkodzenia, wykryto pomosty zniszczone, takie jak ten drewniany, pokazany na rysunku 3.8. Taka awaria niestety jest bardzo trudna do usunięcia, ponieważ pomostu ze środkowego pola nie można w łatwy sposób wyjąć i podmienić. W tym celu należałoby zdemontować wszystkie ramy powyżej pomostu, co w przypadku rusztowania z pokazanym zniszczonym pomostem oznaczałoby konieczność rozebrania niemal całego rusztowania. W takiej sytuacji najczęściej, jeżeli jest to możliwe, należy skutecznie wyłączyć z użytkowania strefę stwarzającą niebezpieczeństwo oraz zamontować poziome stężenie, które zapewni sztywność poziomą rusztowania utraconą przy okazji tej awarii. Niestety w praktyce okazało się, że w tym przypadku ograniczono się tylko do zwrócenia uwagi pracownikom na to miejsce. Uszkodzenia pomostów drewnianych, których konsekwencją są takie zdarzenia, to głównie korozja drewna, przykładowo pokazana na rysunku 3.9b, oraz rozszczepianie się elementów drewna klejonego (rysunek 3.9a).

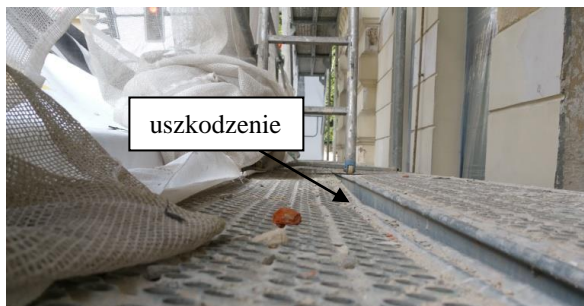
Rys. 3.10. Uszkodzenie pomostu stalowego

W przypadku pomostów stalowych zaobserwowano bardzo dużą liczbę trwałych odkształceń plastycznych, powodujących ugięcia wzdłuż, jak i w poprzek pomostu. Przykładowe uszkodzenia tego typu, spowodowane najprawdopodobniej upadkiem dużej masy z wysokości, pokazano na rysunku 3.10.

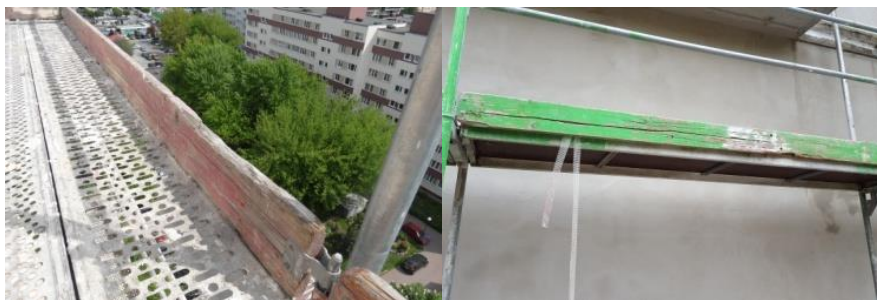
Rys. 3.14. Uszkodzenia krawężników zabezpieczających.

Do takich uszkodzeń z całą pewnością można zaliczyć ubytki na krawędzi oraz pęknięcia wzdłużne krawężników zabezpieczających (rysunek 3.14). Elementy te przeciwdziałają spadaniu narzędzi lub materiałów, pozostawionych przy krawędzi pomostów. Nie przenoszą one niemal żadnych obciążeń, dlatego występowanie wspomnianych uszkodzeń nawet we wszystkich elementach nie powoduje zmniejszenia ich wartości użytkowych. Ponieważ są to dość duże elementy, to ich zła kondycja może doprowadzić do niesłusznej zaniżonej oceny stanu technicznego całej konstrukcji.

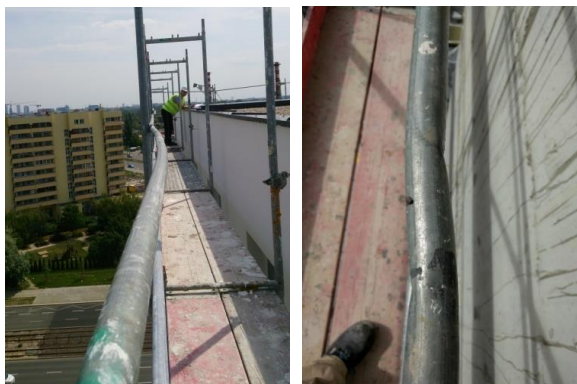
Rys. 3.15. Uszkodzenia poręczy

Podobnie jak w przypadku krawężników, duża liczba uszkodzeń w poręczach może powodować wrażenie złego stanu technicznego rusztowania, tym bardziej, że tutaj mamy odczynienia z elementami stalowymi, które uważane są za dużo

trwalsze od drewnianych. Podczas badań wykazano bardzo dużą liczbę uszkodzeń w tych elementach, polegających głównie na wygięciu (zakrzywienie osi rury) oraz wgięciu (deformacji punktowej) (rysunek 3.15). W wielu przypadkach na jednym elemencie znajdowało się kilka takich uszkodzeń. Niemniej jeżeli poręcz jest prawidłowo zamocowana, to uszkodzenia tego typu nie wpływają na jej właściwości użytkowe. Ostatnim uszkodzeniem zaliczonym do tej grupy jest korozja powierzchniowa o małym zasięgu. Korozja zaliczona została już do pierwszej grupy, jednak tam mówiono o głównych elementach konstrukcyjnych, które podczas użytkowania posiadają duży stopień wykorzystania przekroju. Przykład korozji, która nie ma wpływu na nośność rusztowania i bezpieczeństwo użytkowania jest pokazany na rysunku 2.16, gdzie korozja powierzchniowa o bardzo małym zasięgu występuje na elemencie poziomym ramy czołowej i trzpieniu mocującym poręcz. Jednak tak, jak napisano poprzednio, korozja jest zjawiskiem postępującym i z czasem te uszkodzenia mogą przekształcić się w stwarzające zagrożenie, szczególnie w przedstawionym przypadku mocowania poręczy.

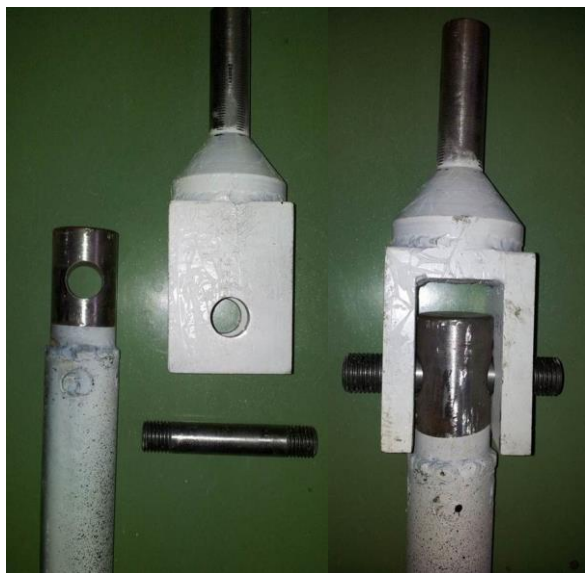
Rys. 4.3. Przegubowe zamocowanie próbki

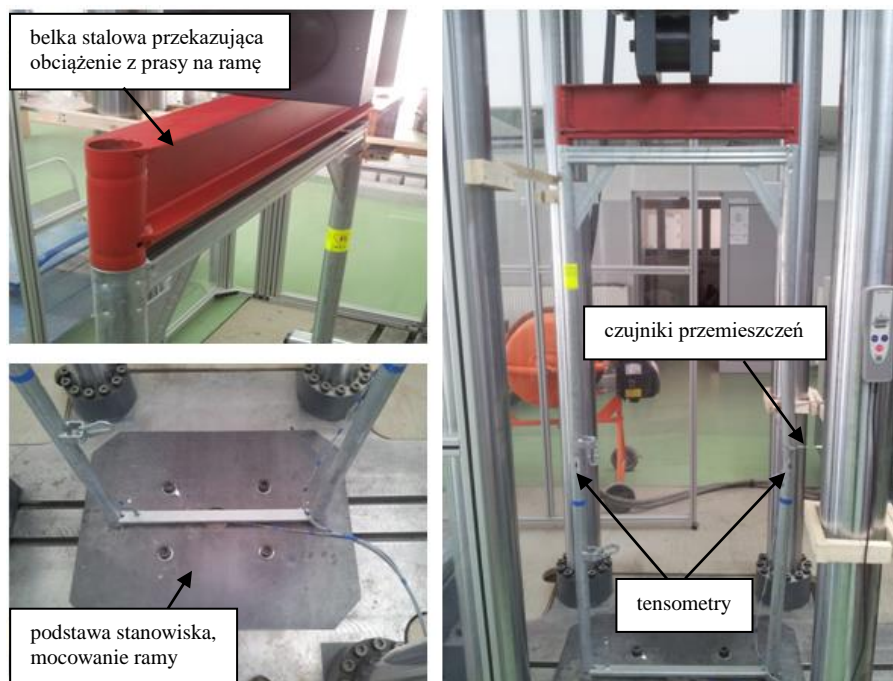
Rys. 4.7. Stanowisko do badań pełnej ramy systemu fasadowego rusztowań
